**ODBORNÝ POSUDEK ze dne 24.1.2024**

***Odborného Stanovení efektivnosti plánovaných oprav (popř. investic) do nemovitostí na ul. Bedřišská 1540/8 cb1 a Jasinkova 1549/4 cb1 s ohledem na současný stav nemovitosti a na celkový technický stav nemovitostí v oblasti Bedřiška Ostrava – Mariánské Hory***

**Zadavatel:** Úřad městského obvodu Mariánské Hory a Hulváky  
Přemyslovců 63, 709 36 Ostrava – Mariánské Hory

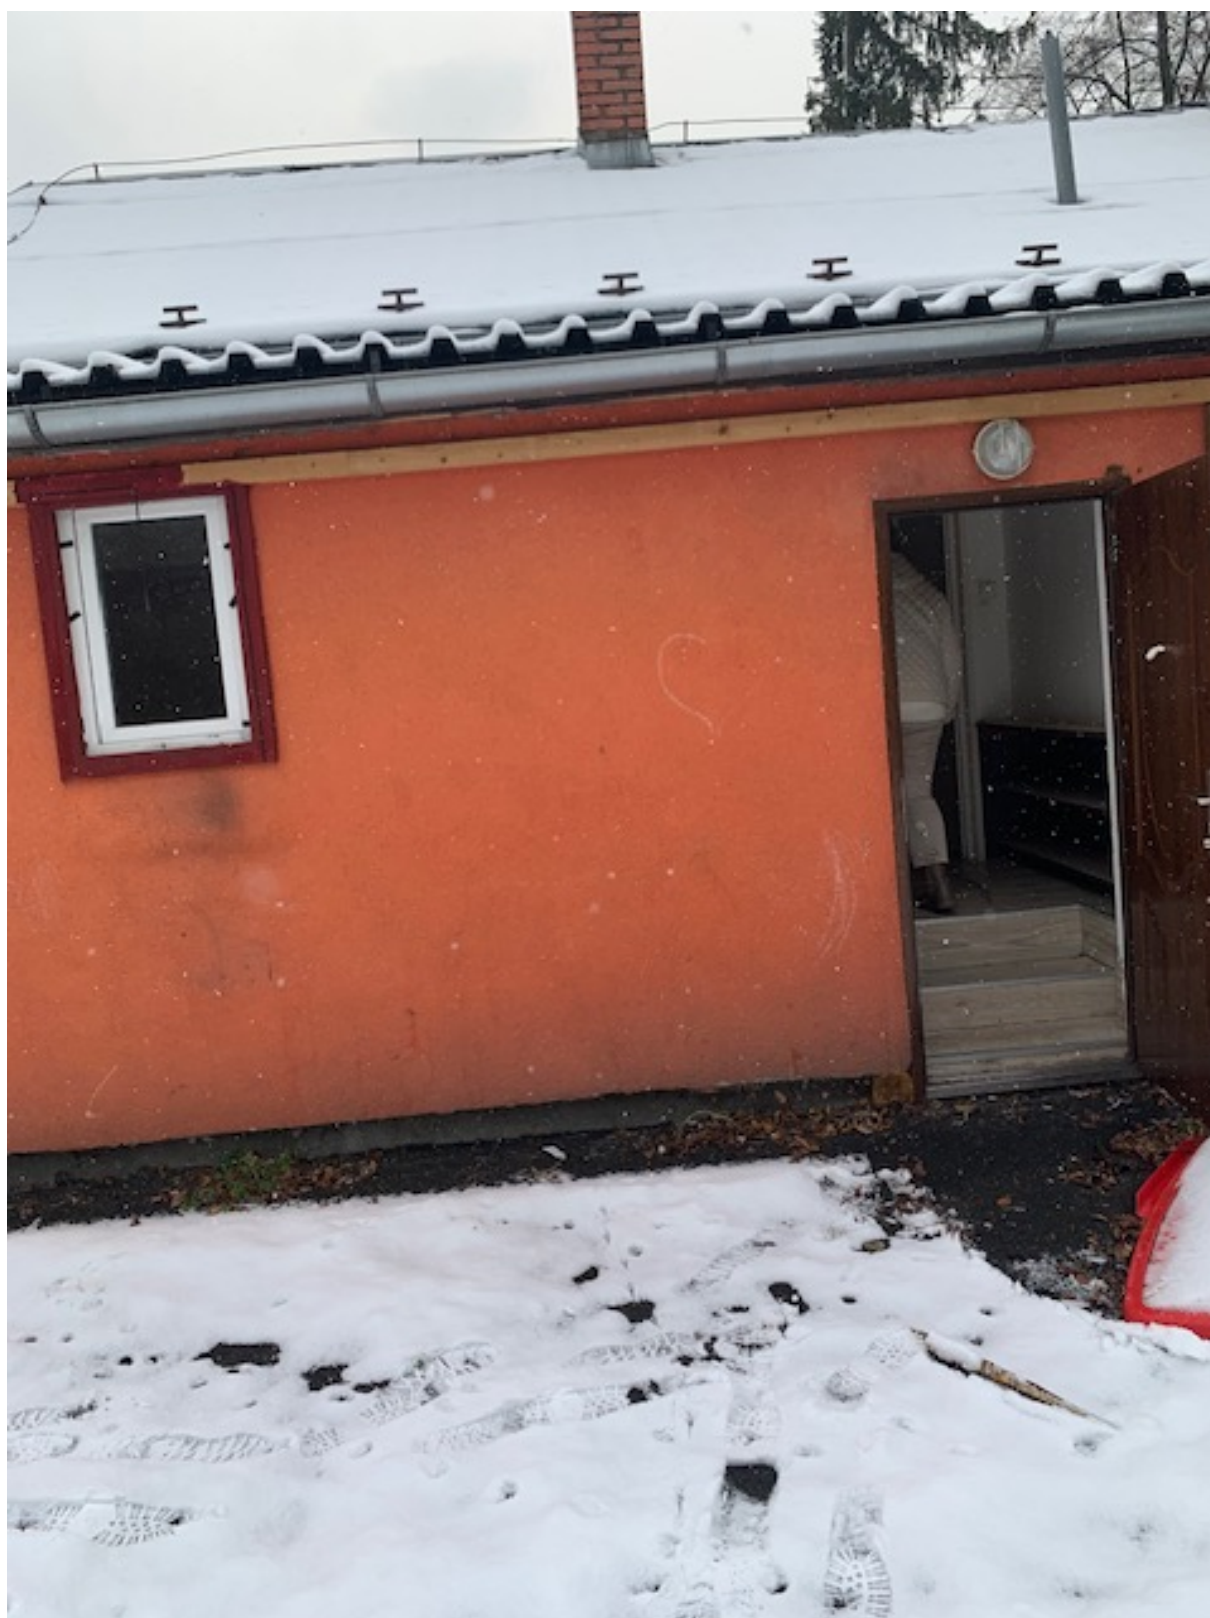
Vnější pohled na vstup.

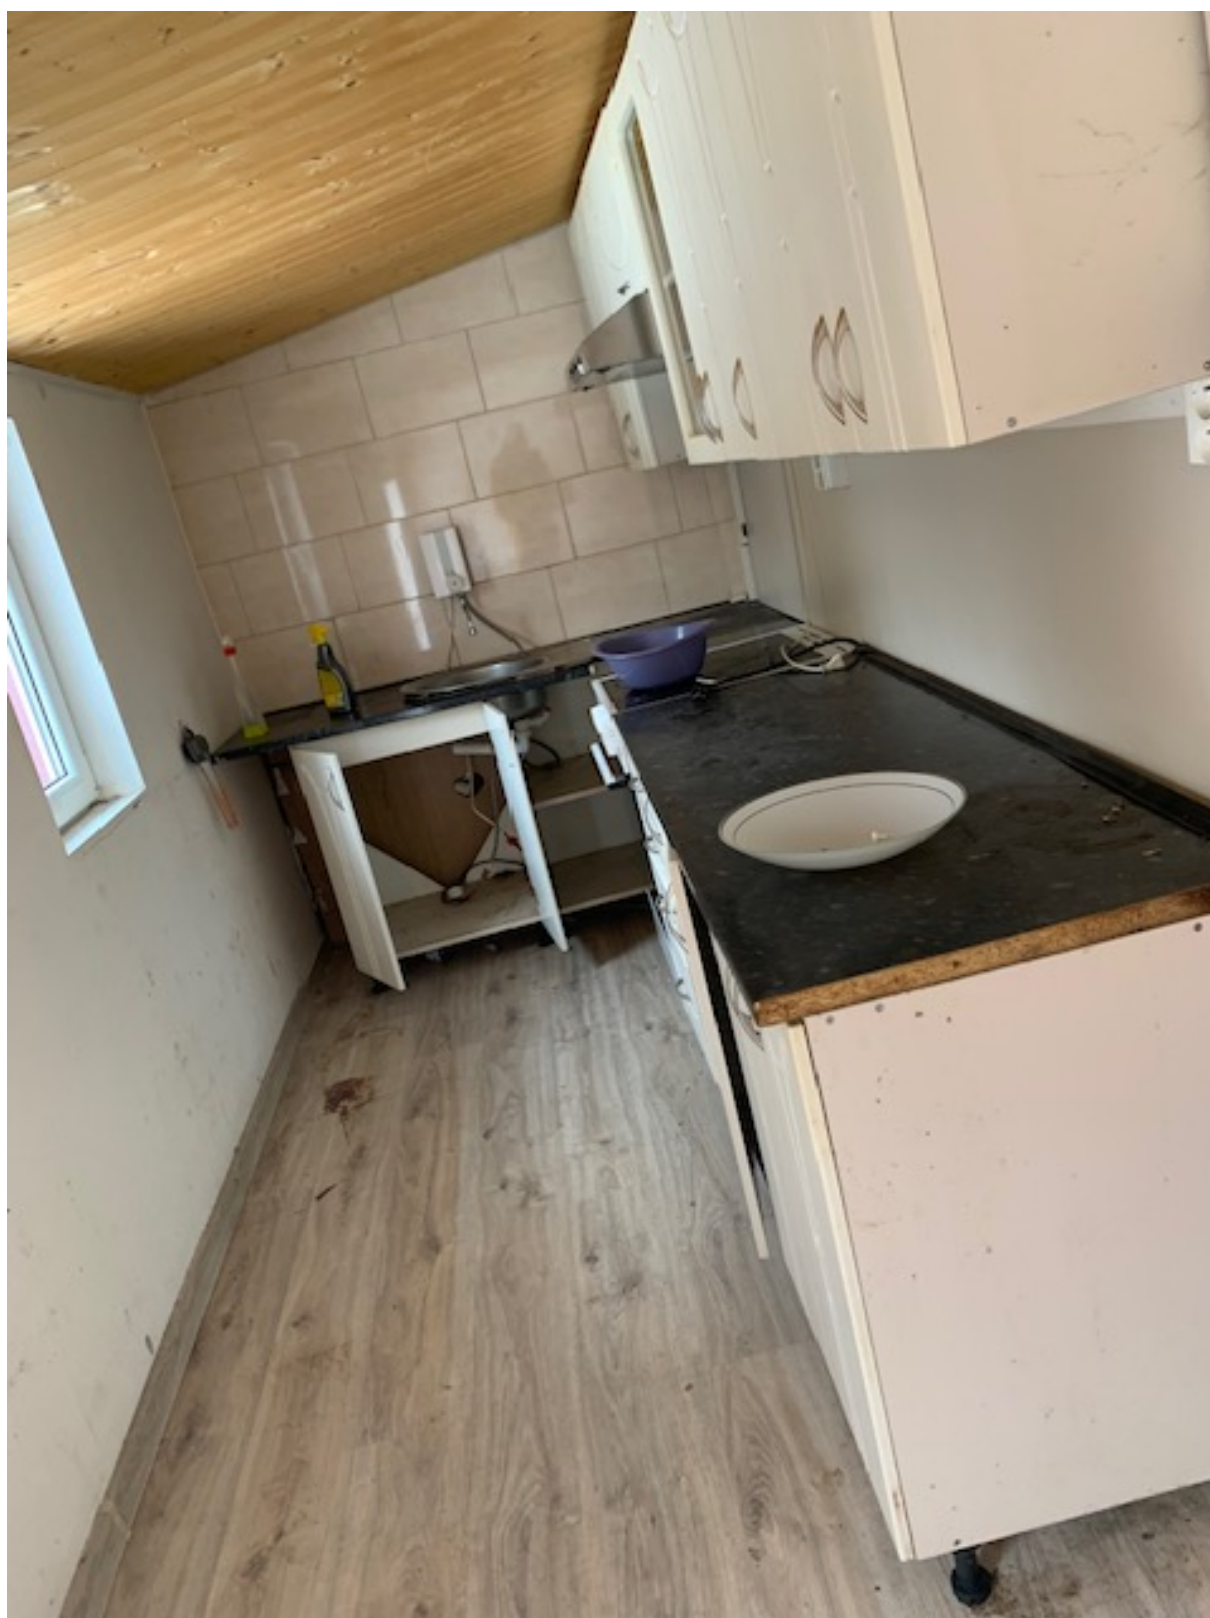
Přístavba s kuchyní

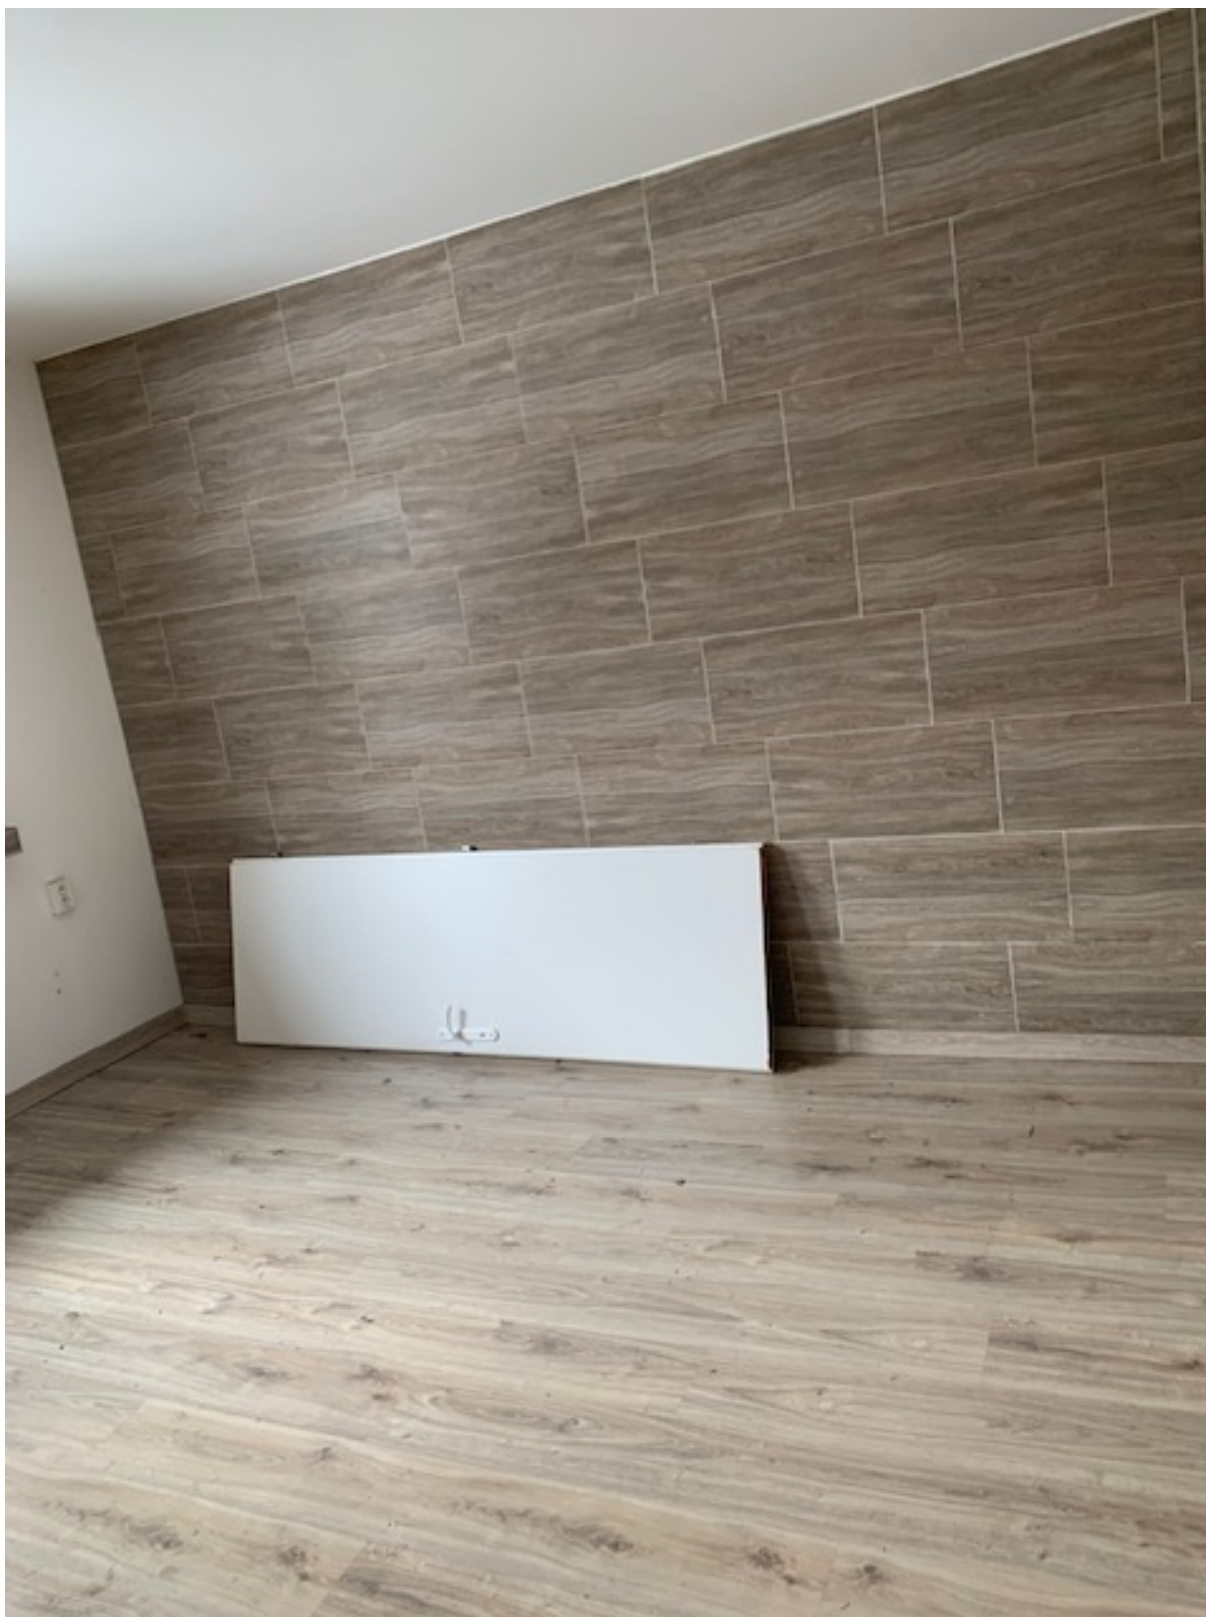
Obývací pokoj s keramickým obkladem a lamelovou podlahou

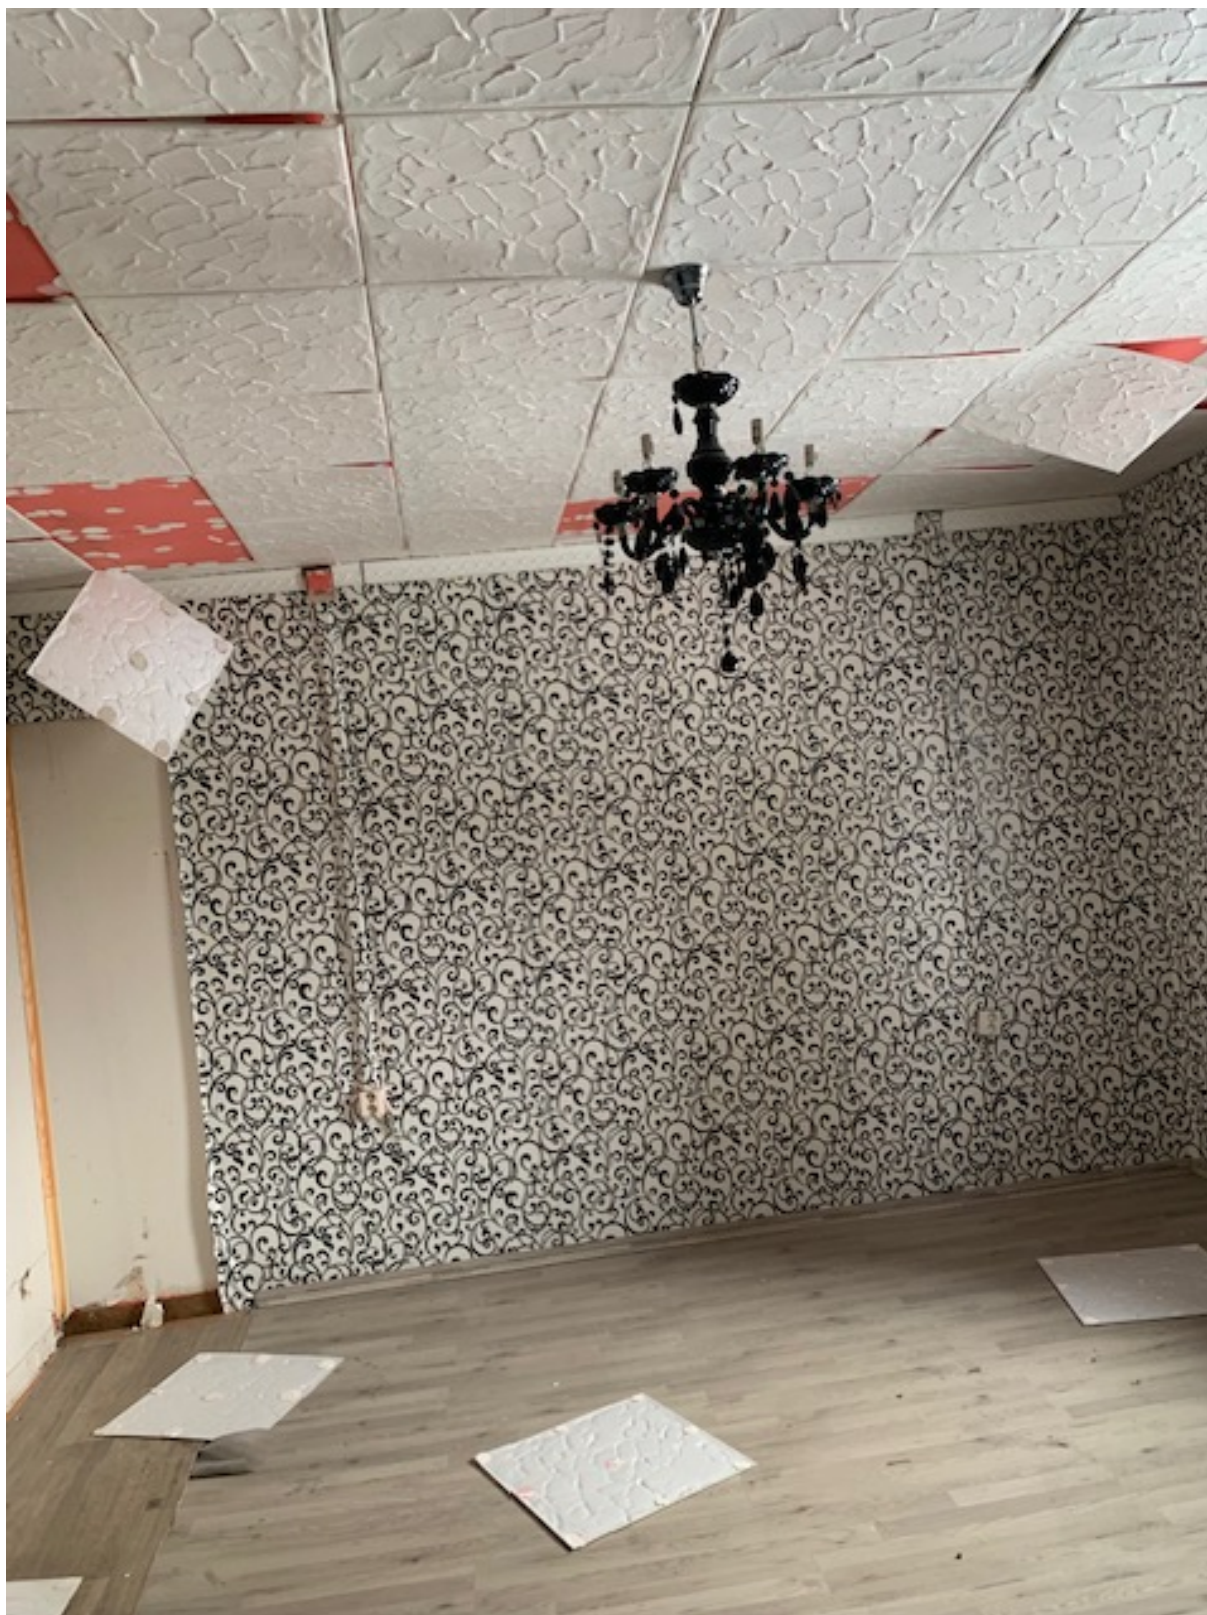
Ložnice s tapetou na stěně a dekorativním podhledem

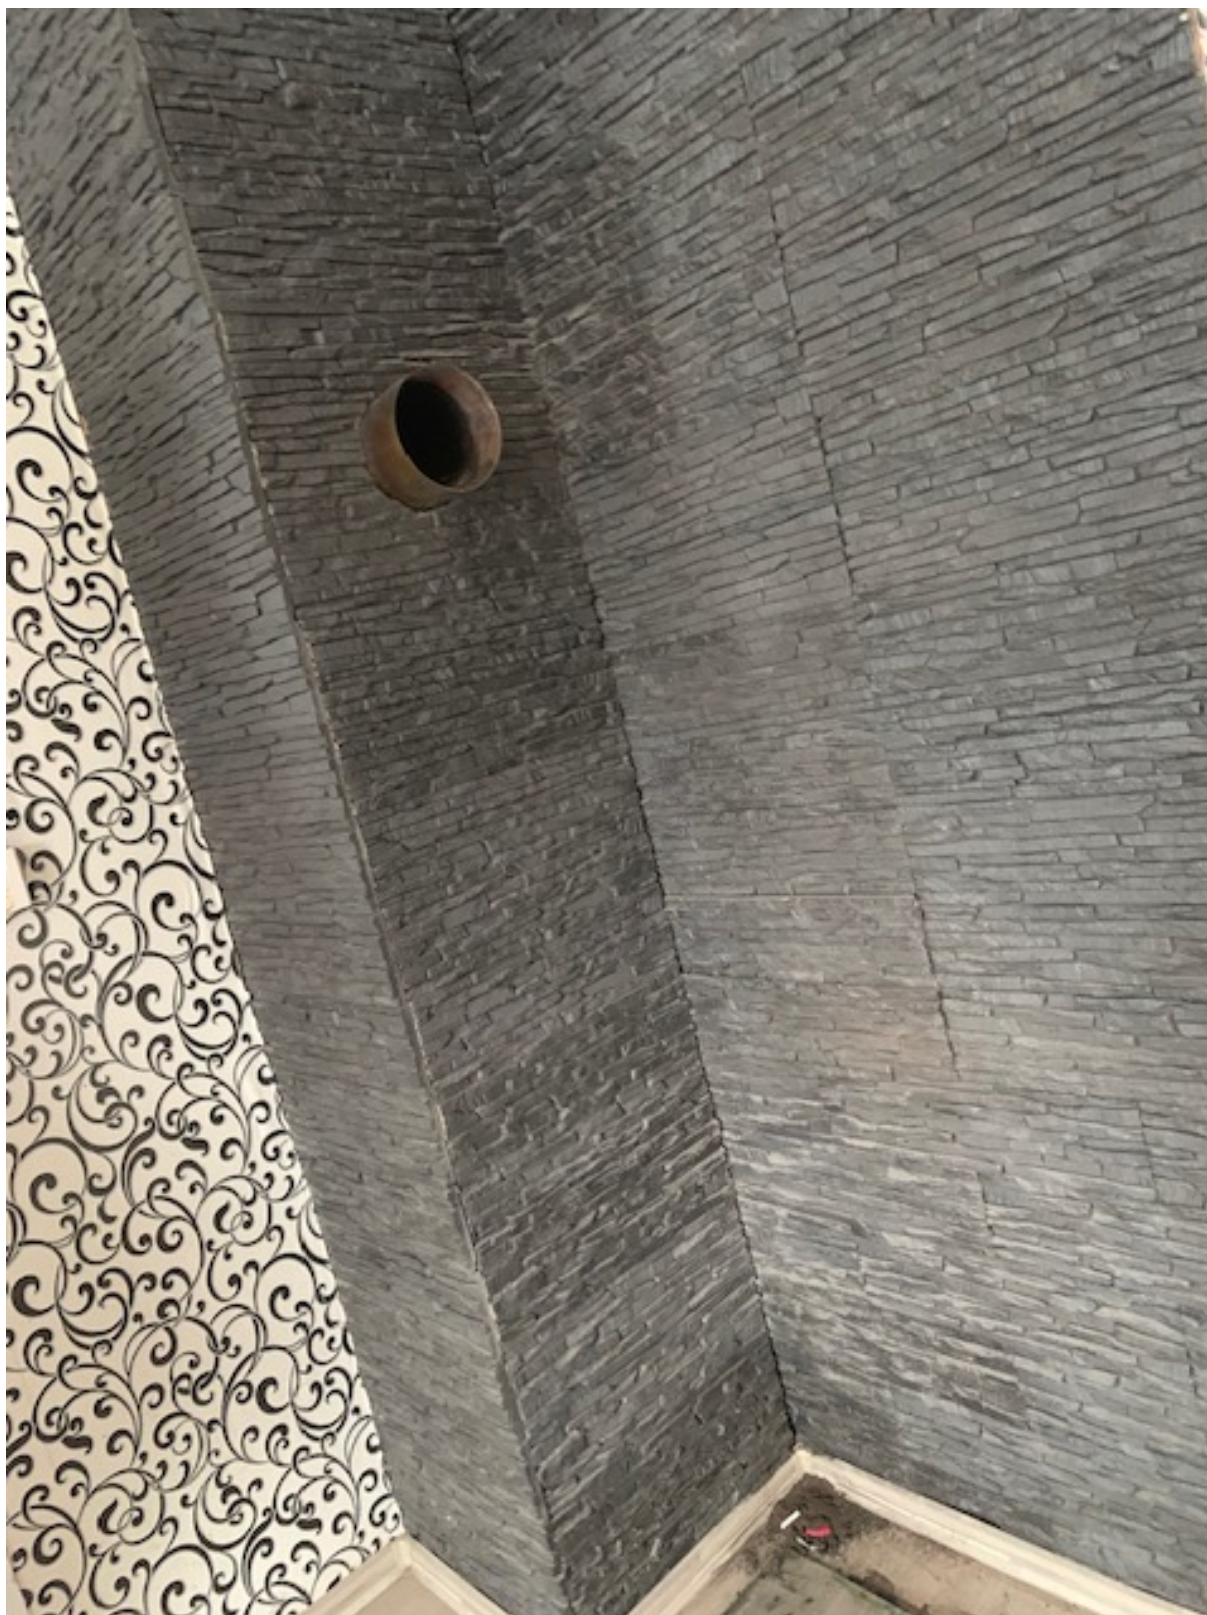
Komínový  
sopouch

- Před instalací jakéhokoliv otopného zdroje je nutno provést revizi a opravu komínového tělesa, pravděpodobně jeho vyvločkování a opatření větrnou hlavicí. Předpokládaný náklad cca 30 000,-Kč.

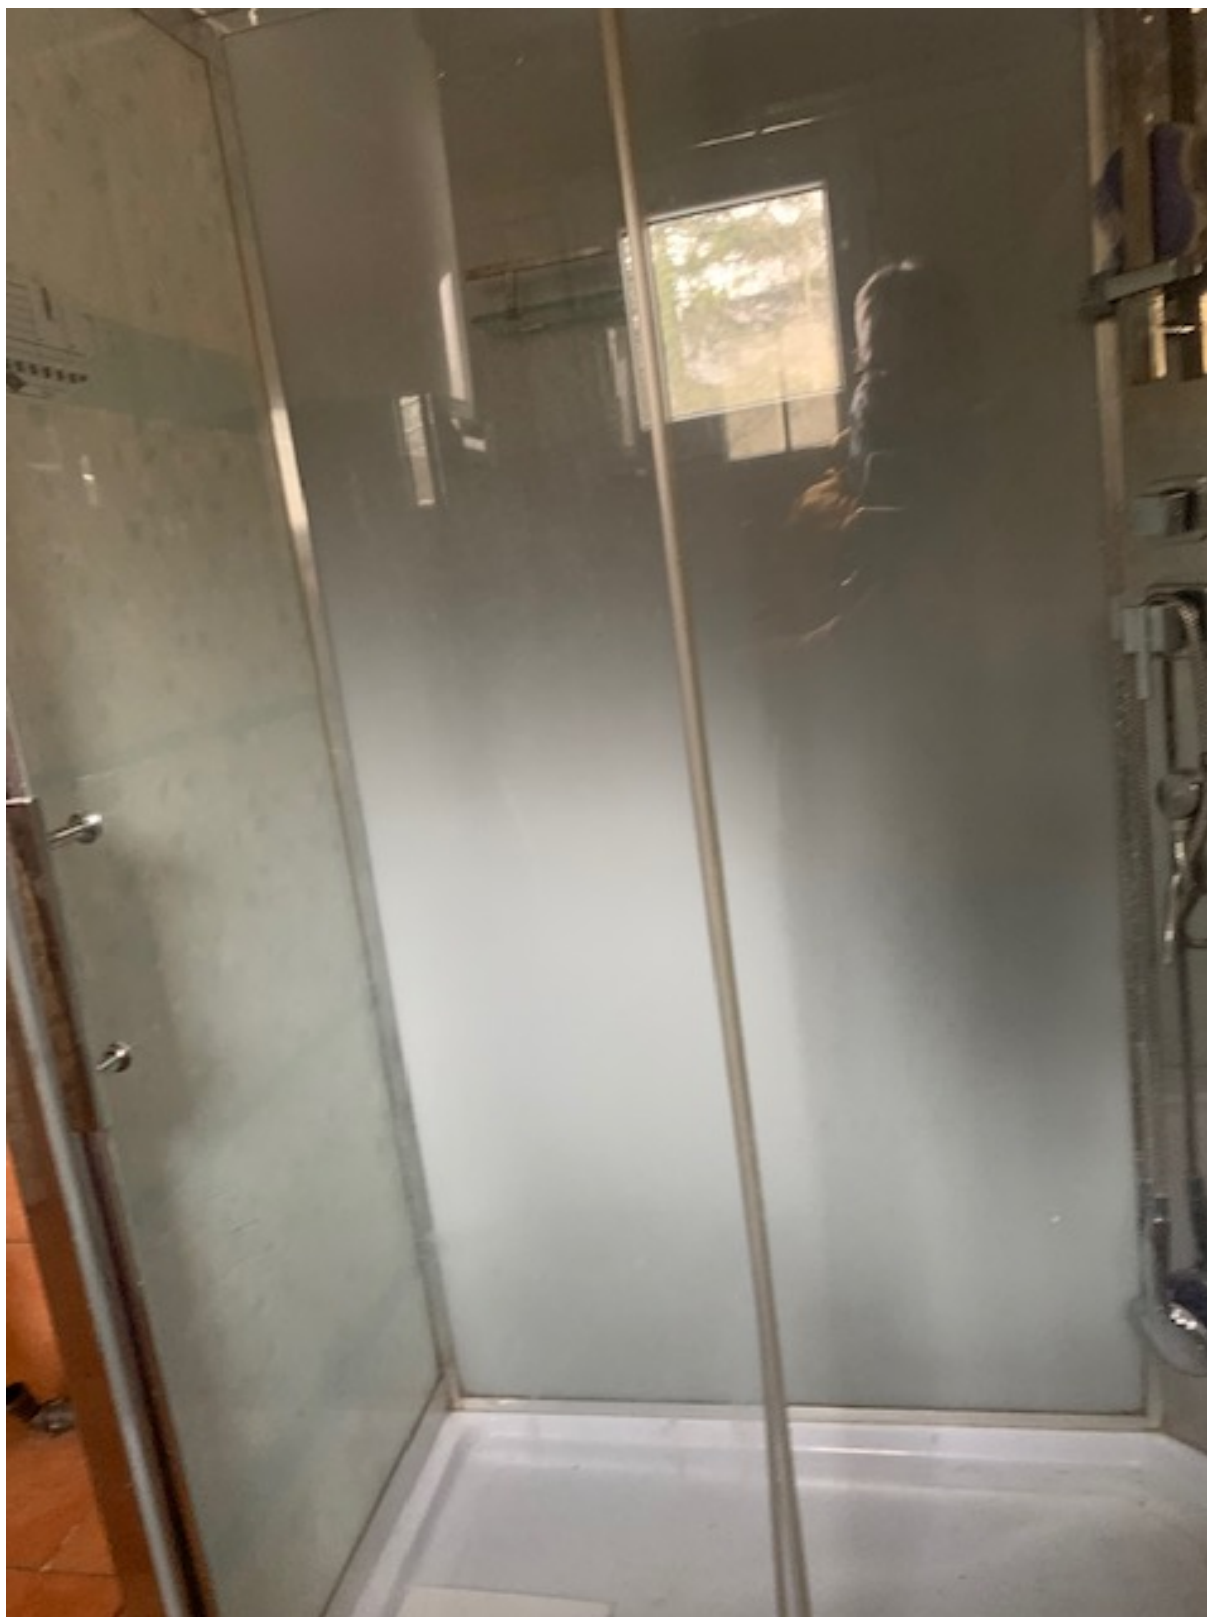
vestavěný sprchový kout

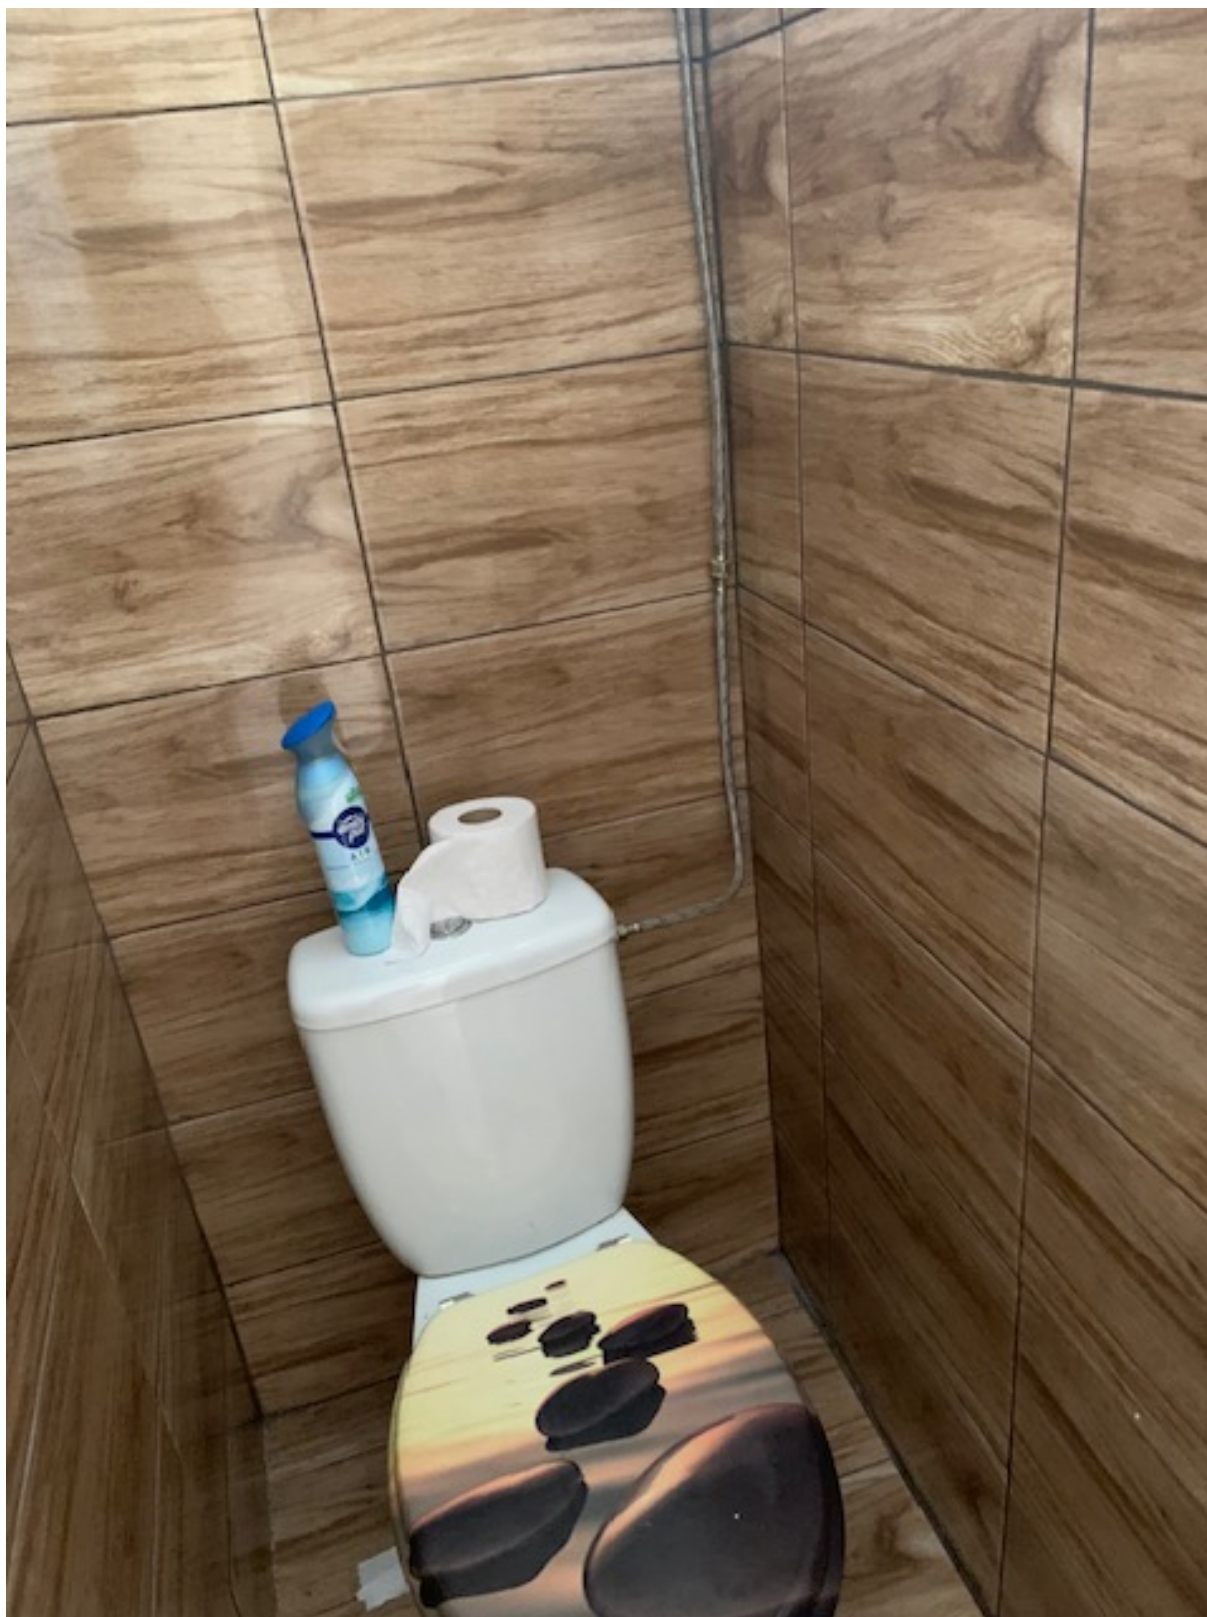
WC se záchodovou mísou a obnažené napojení

vody

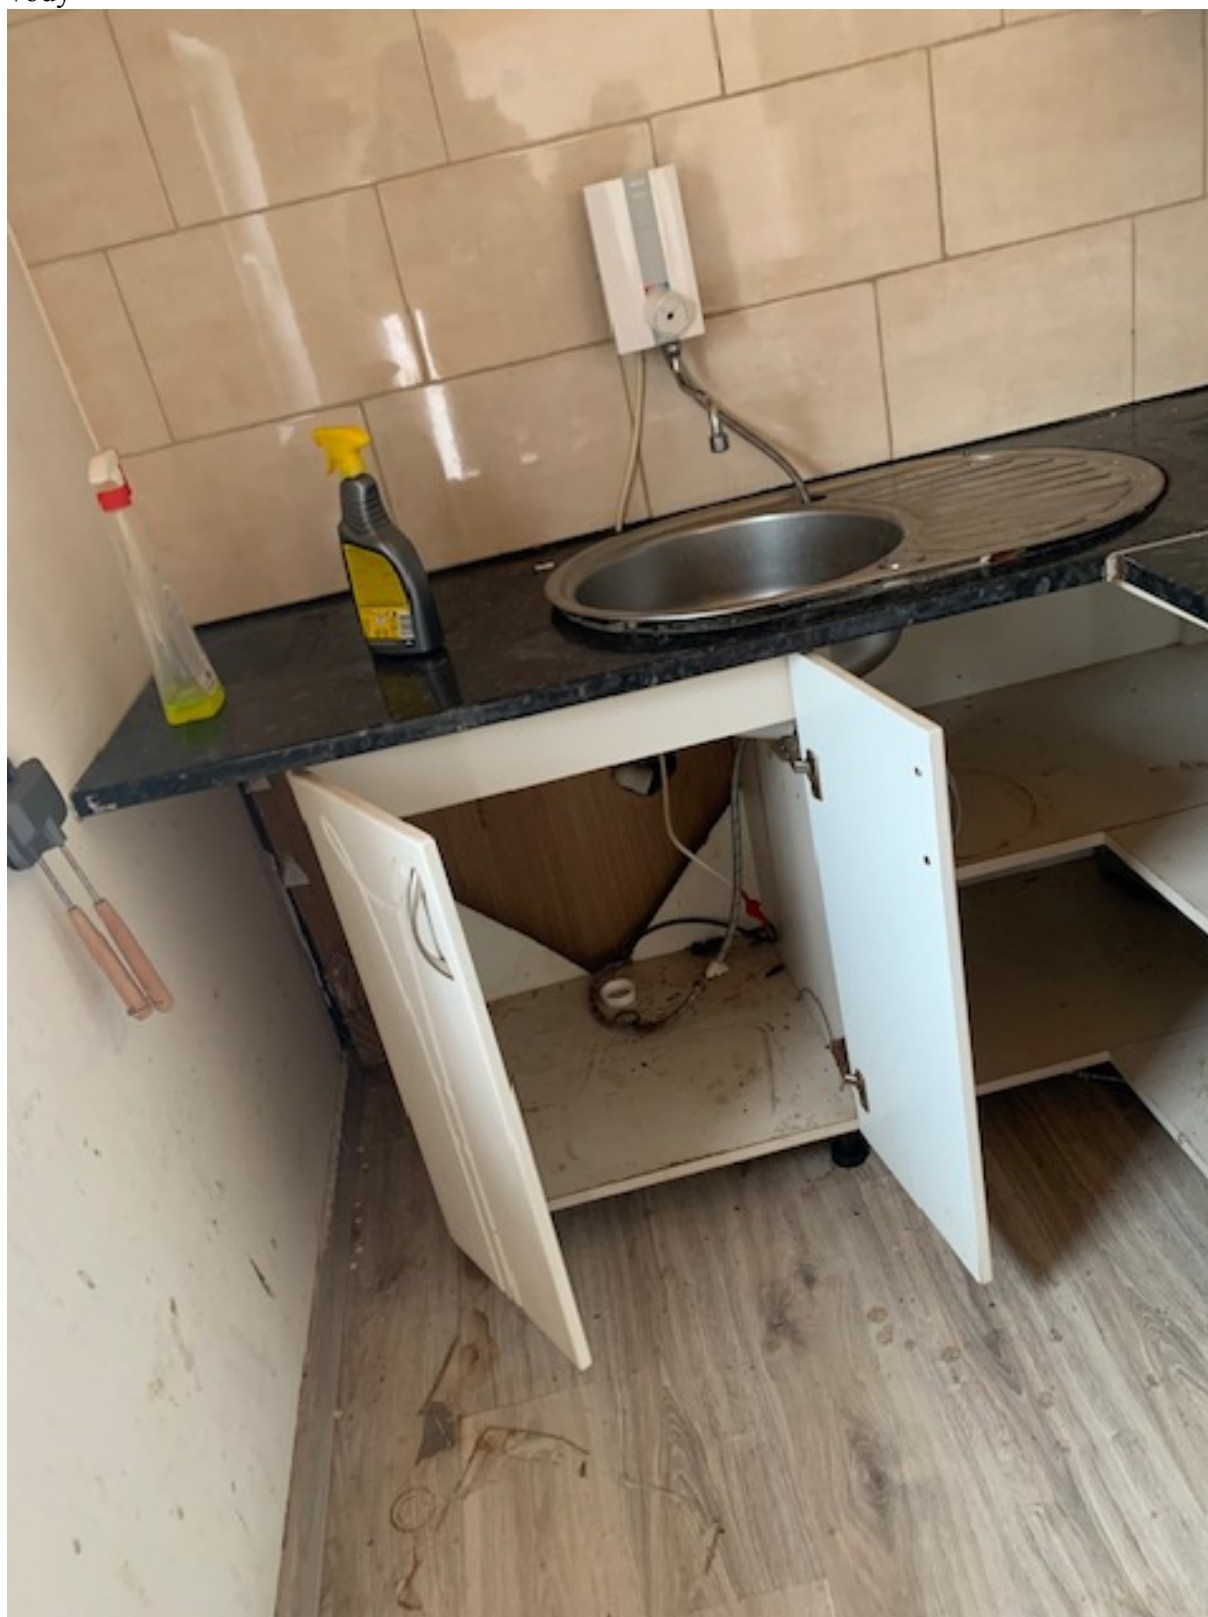
Kuchyňský dřez s elektropřímotopným ohřívačem včetně nestandardním napojením

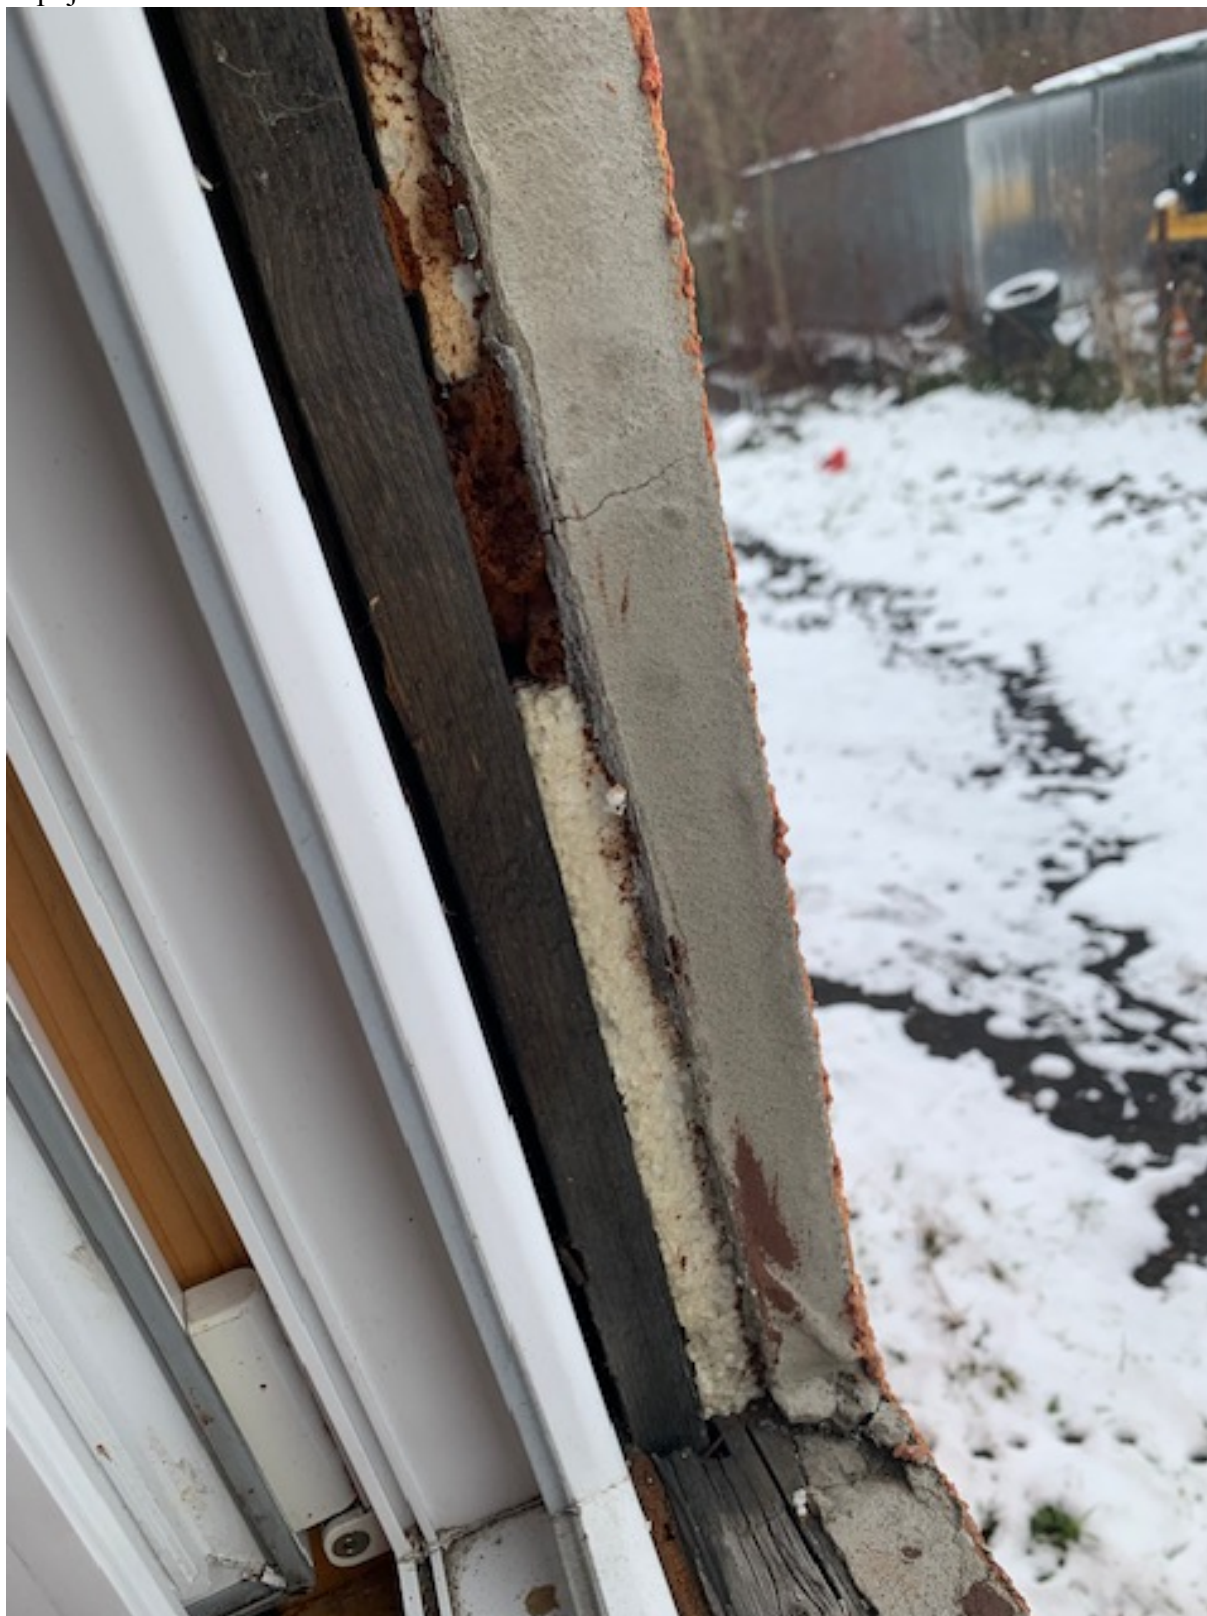
Detail zateplení u okna

- S tepelně technickými opatřeními souvisí zateplení objektu, případná výměna oken, zateplení stropu nad 1.N.P., popř. dobudování zádveří a zateplení podlah.
- Rozsah investice je natolik velký (předcházela by demontáž starého nefunkčního zateplení, demontáž stávajícího mixu oken a vstupních dveří, demontáž vrchních podlahových vrstev apod.) Velmi problematické je vzhledem k původní konstrukci stěn odhadnout tloušťku izolantu. Odborný odhad investiční náročnosti přesahuje 1,2 mil Kč.

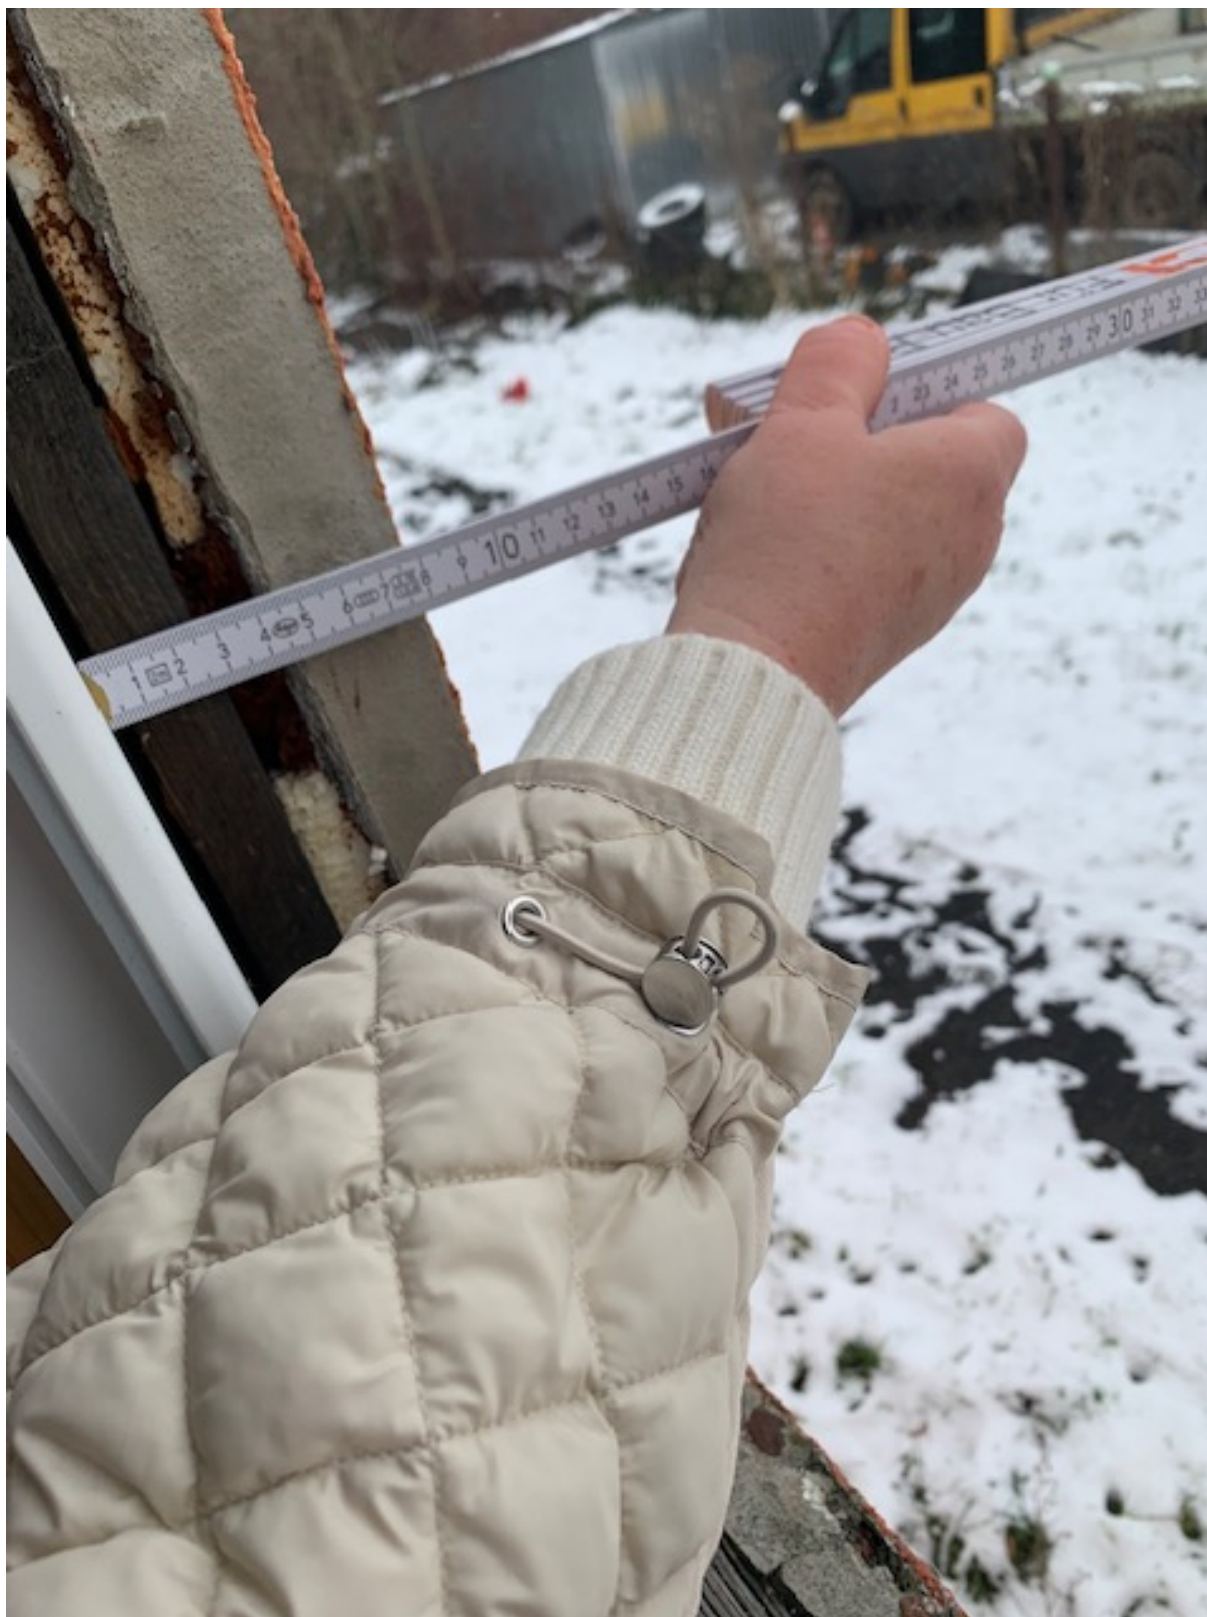
Zaměření tl. izolace

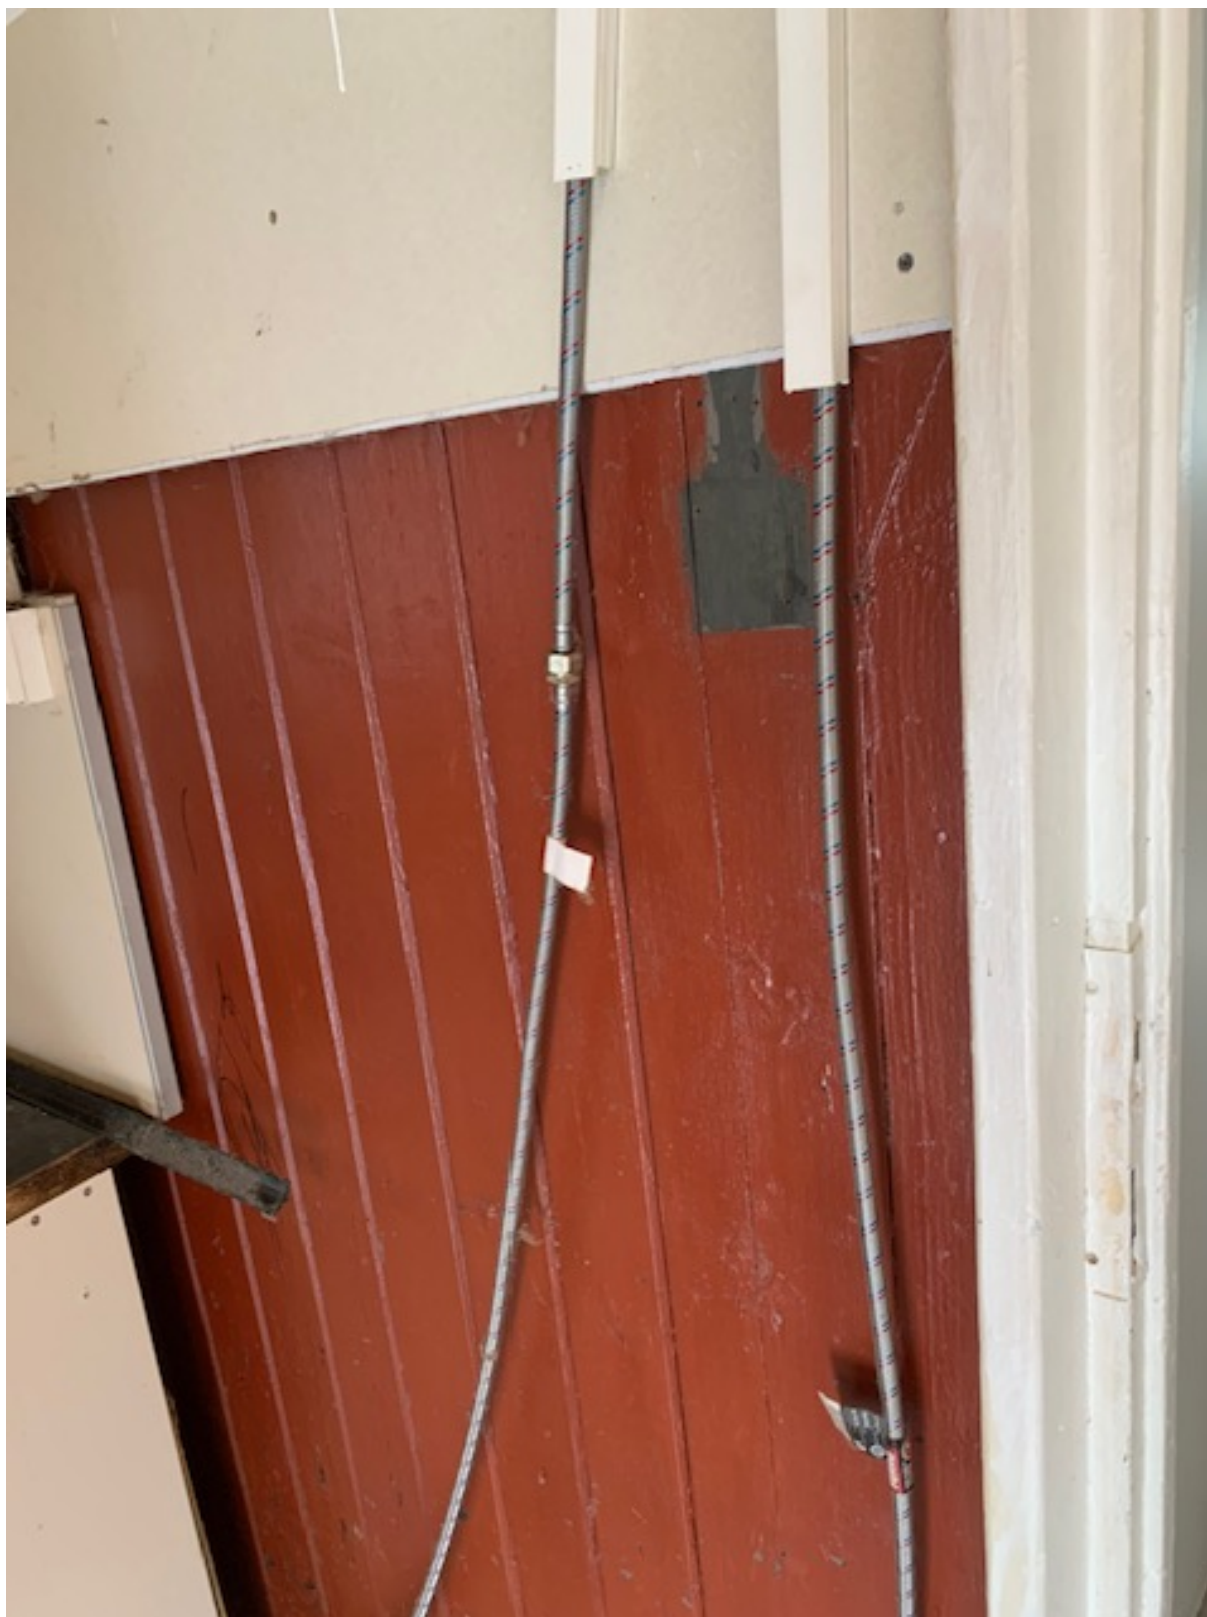
Rozvody vody v kuchyňské přístavbě
