**ODBORNÝ POSUDEK ze dne 24.1.2024**

***Odborného Stanovení efektivnosti plánovaných oprav (popř. investic) do nemovitostí na ul. Bedřišská 1540/8 cb1 a Jasinkova 1549/4 cb1 s ohledem na současný stav nemovitosti a na celkový technický stav nemovitostí v oblasti Bedřiška Ostrava – Mariánské Hory***

**Zadavatel:** Úřad městského obvodu Mariánské Hory a Hulváky  
Přemyslovců 63, 709 36 Ostrava – Mariánské Hory

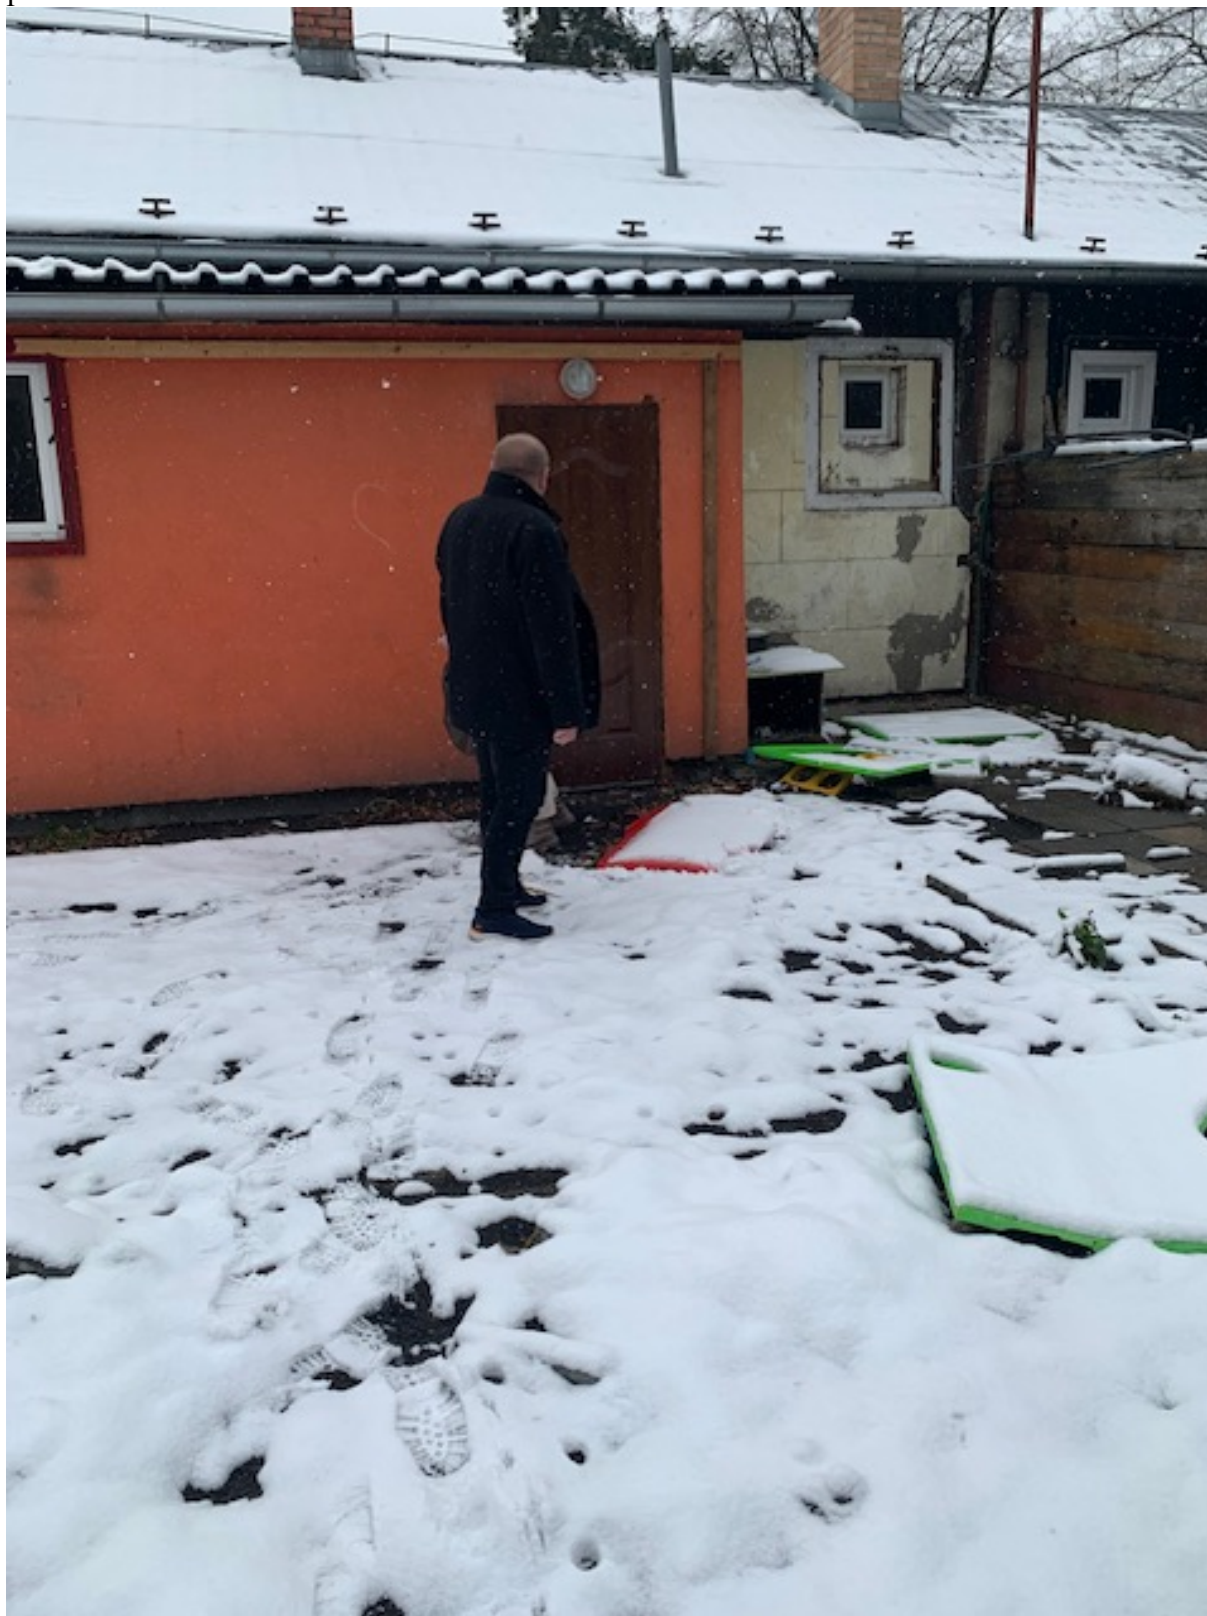
Pohled na vstup

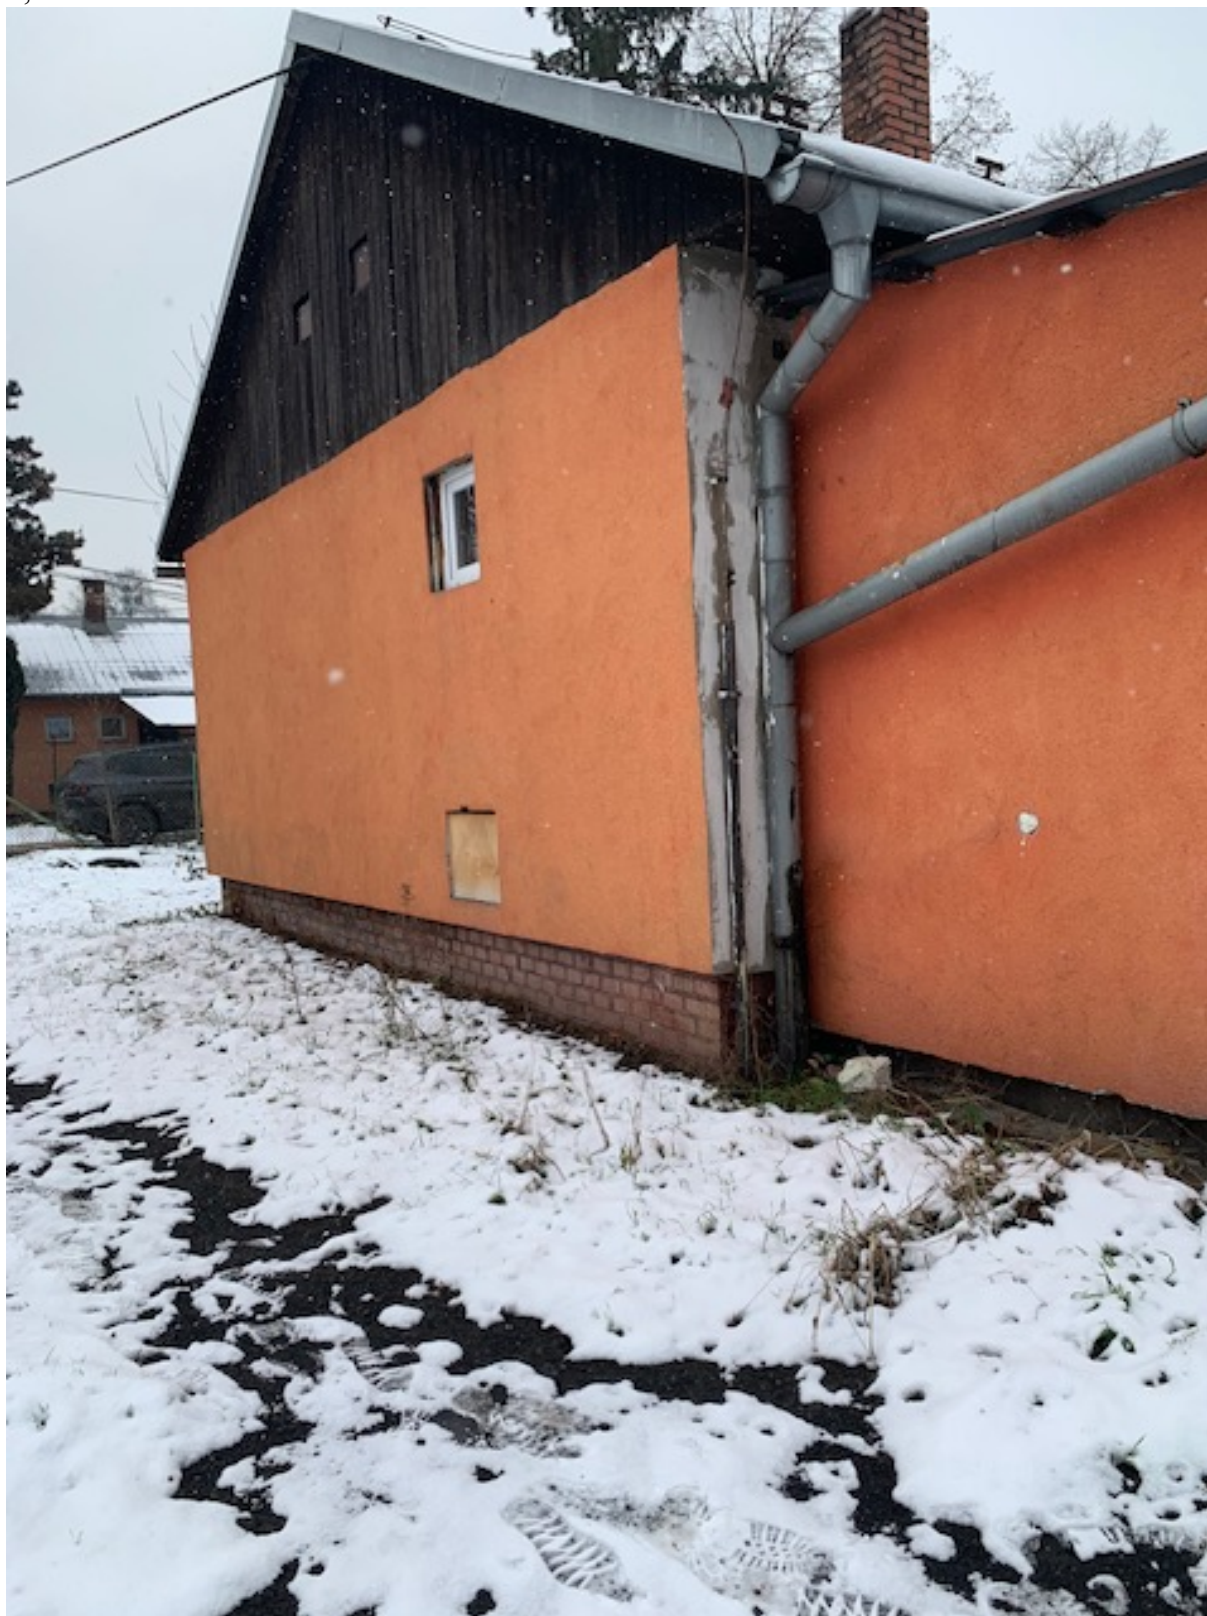
Boční pohled s přístavbou – napojení odvodu dešťové vody

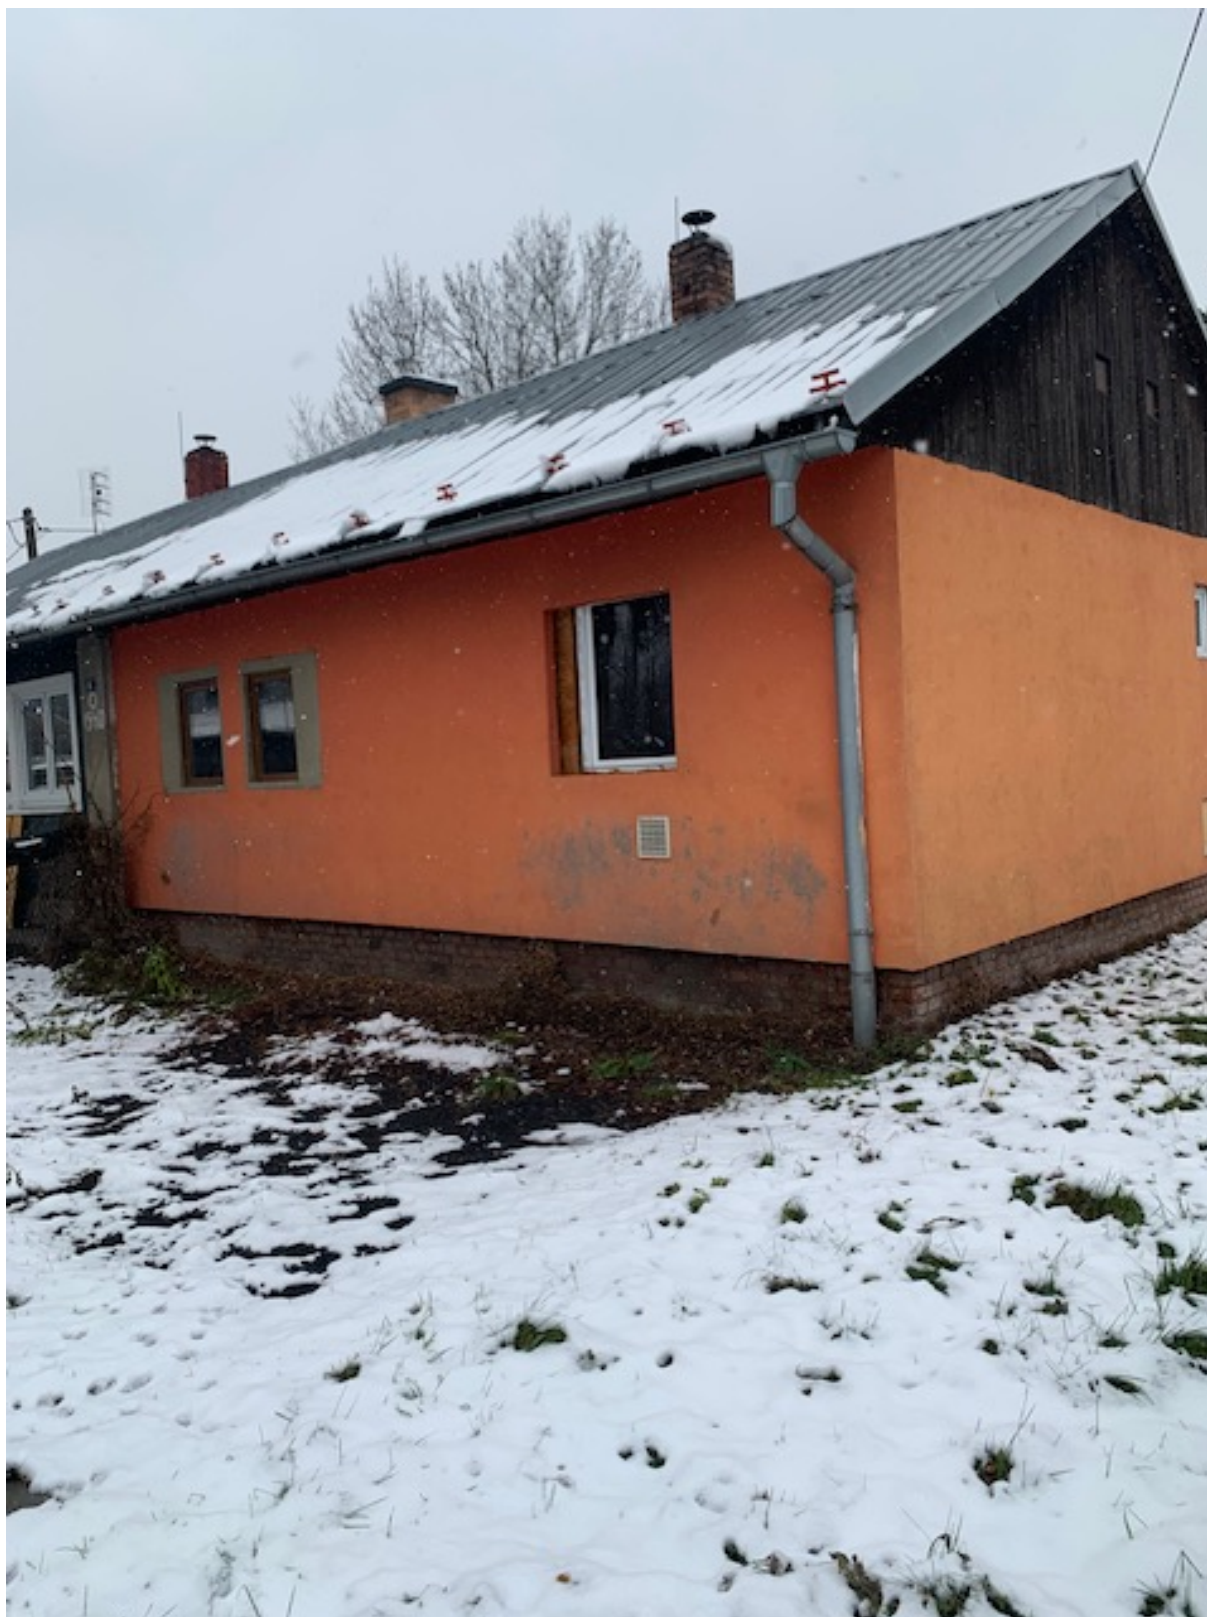
Pohled od ulice včetně nedopracovaných detailů kolem oken

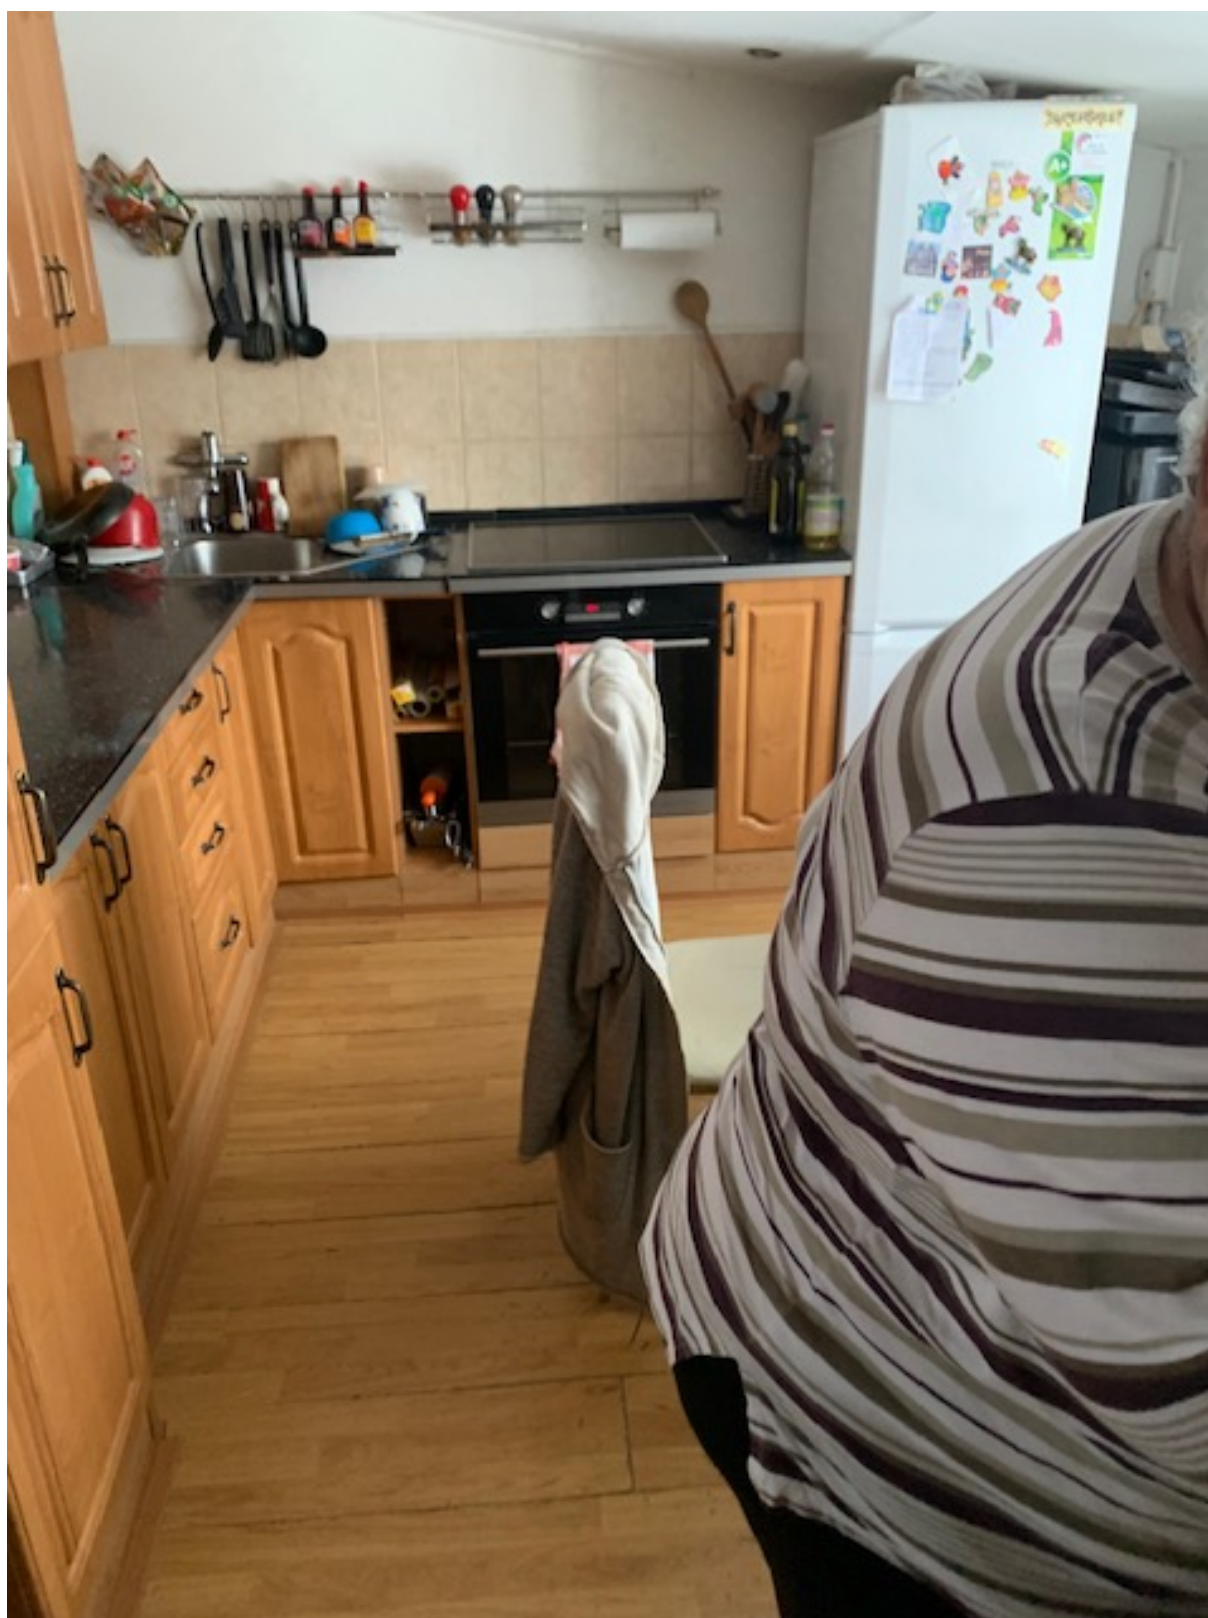
Kuchyň v přístavbě

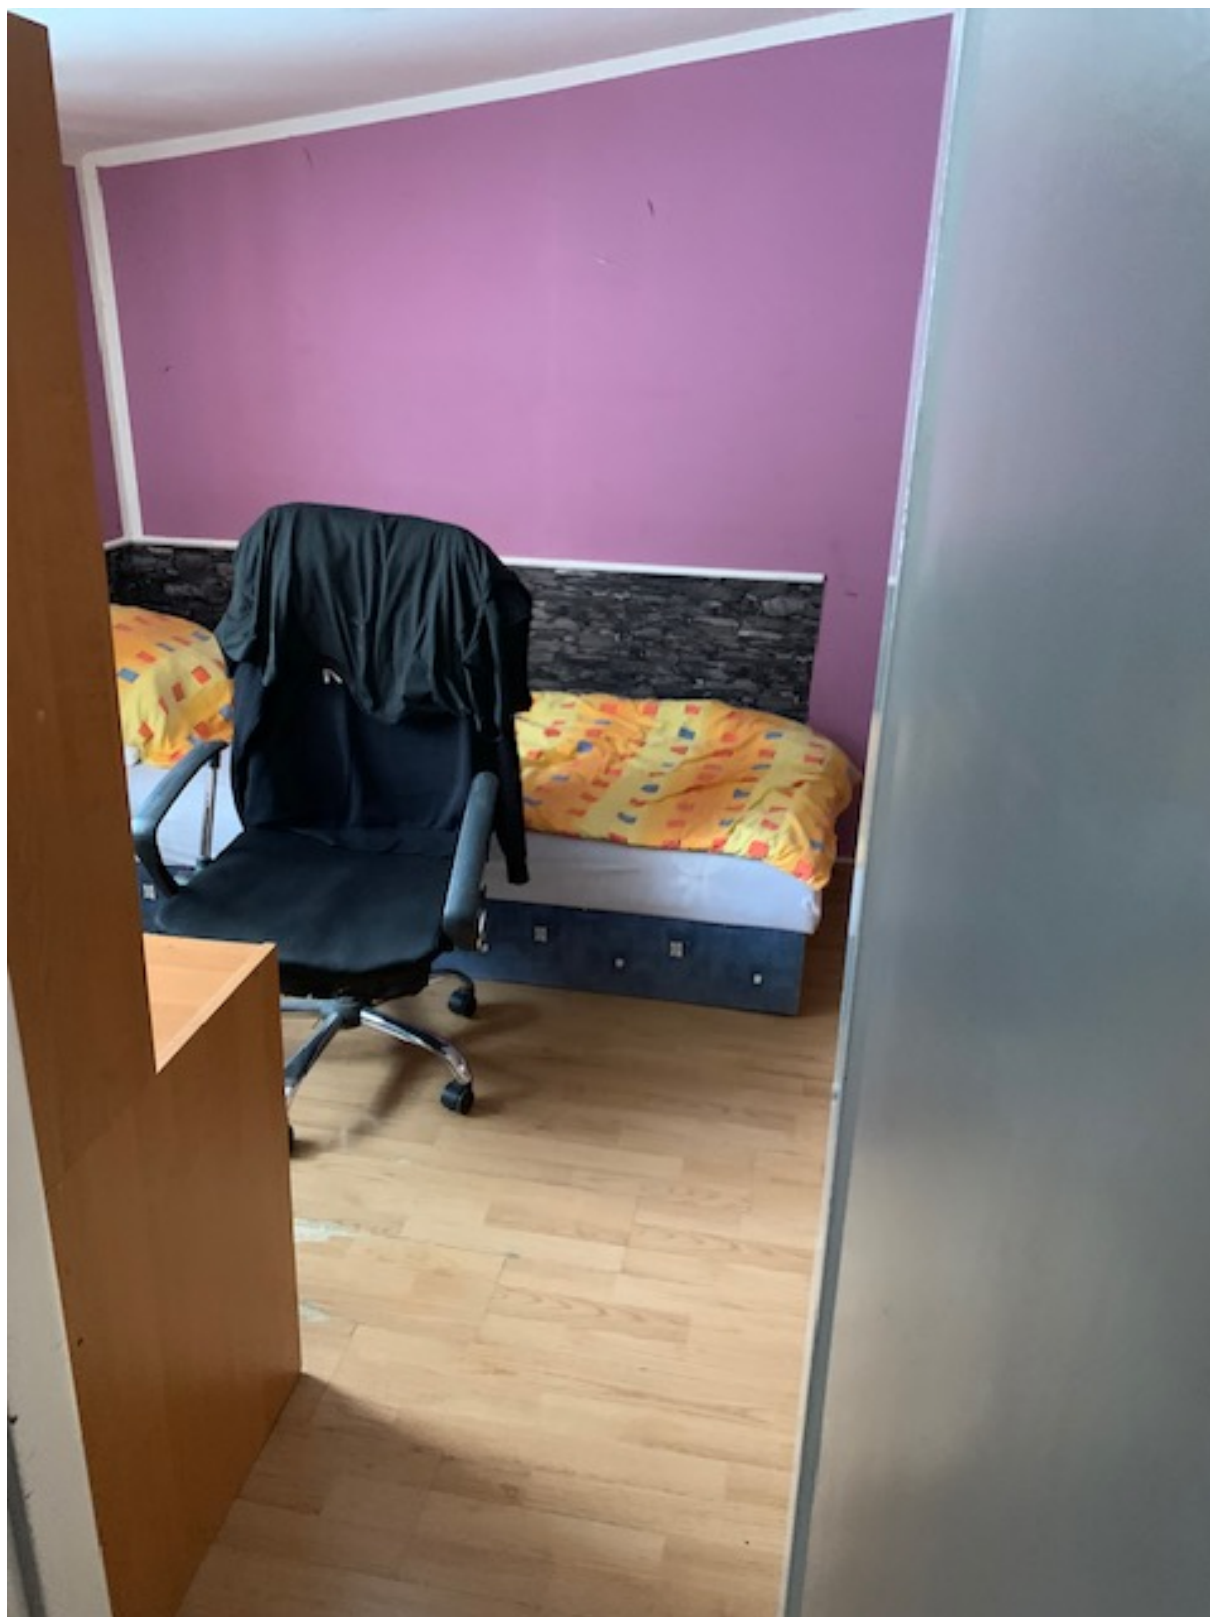
Pokoj v přístavbě

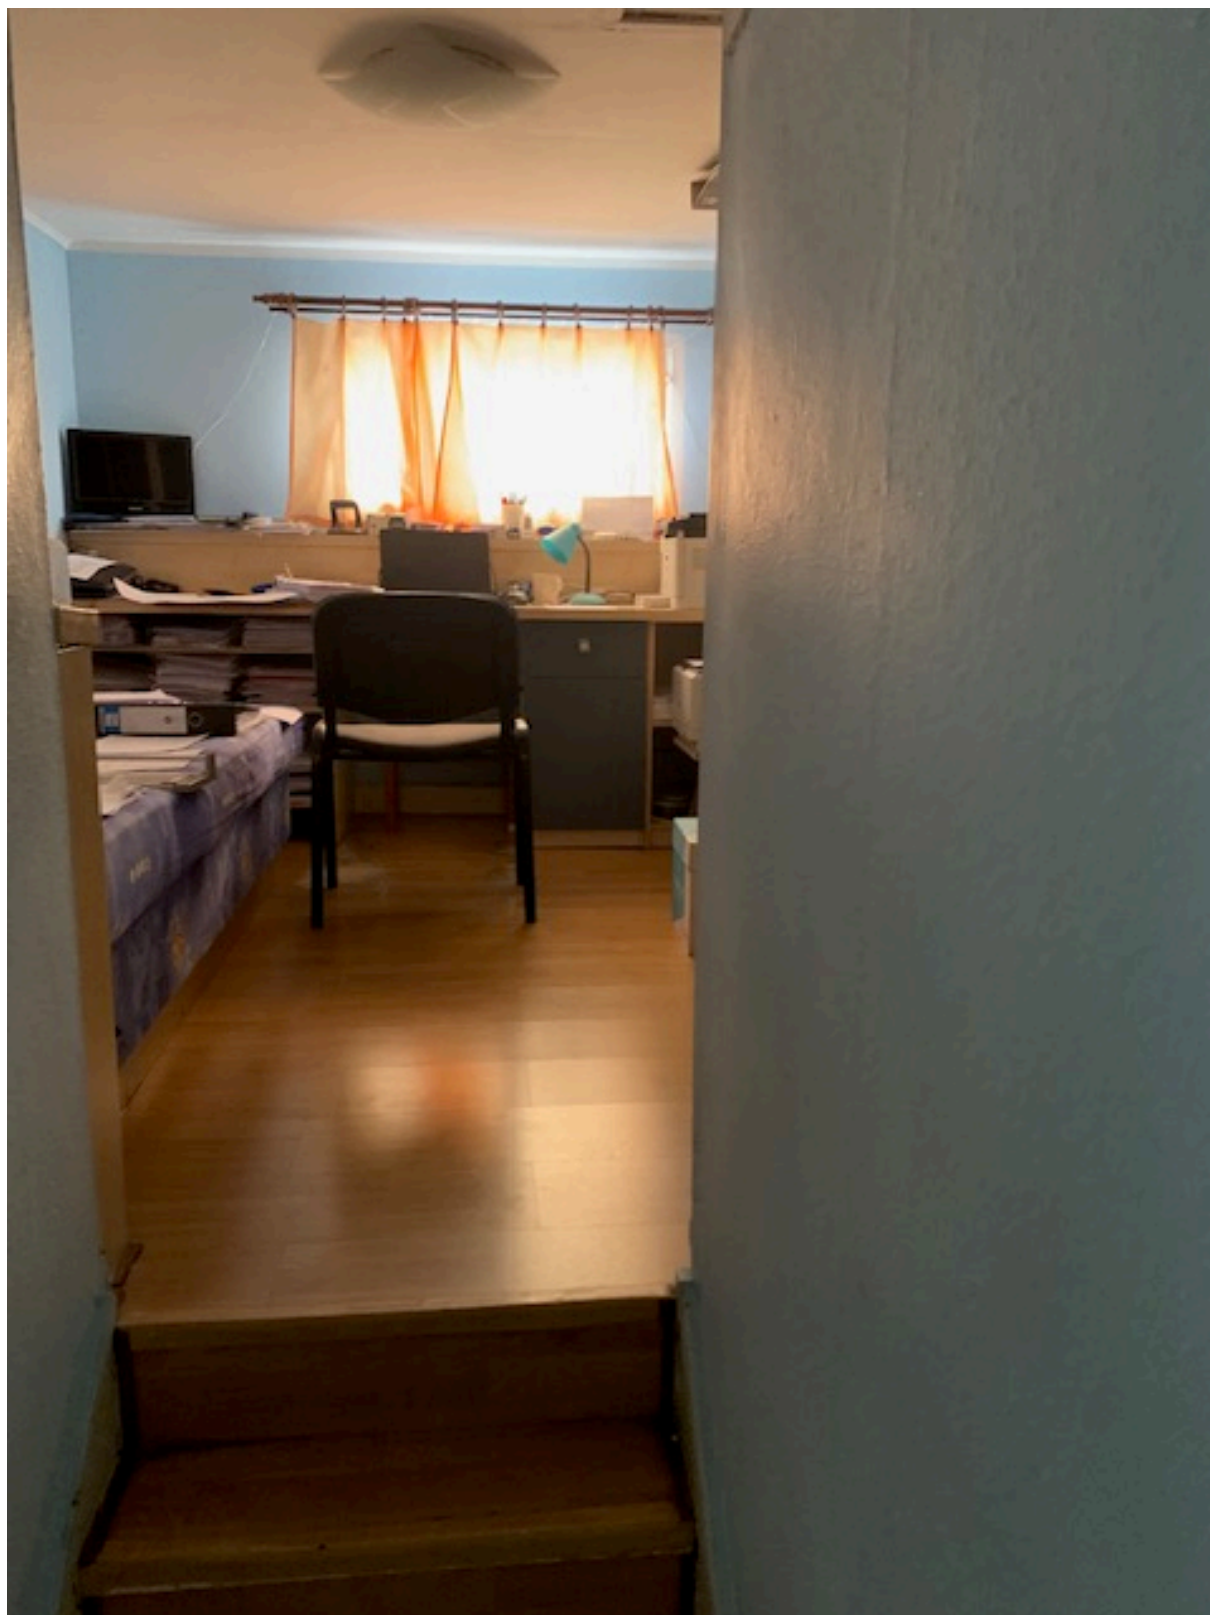
Pokoj v mezipatře

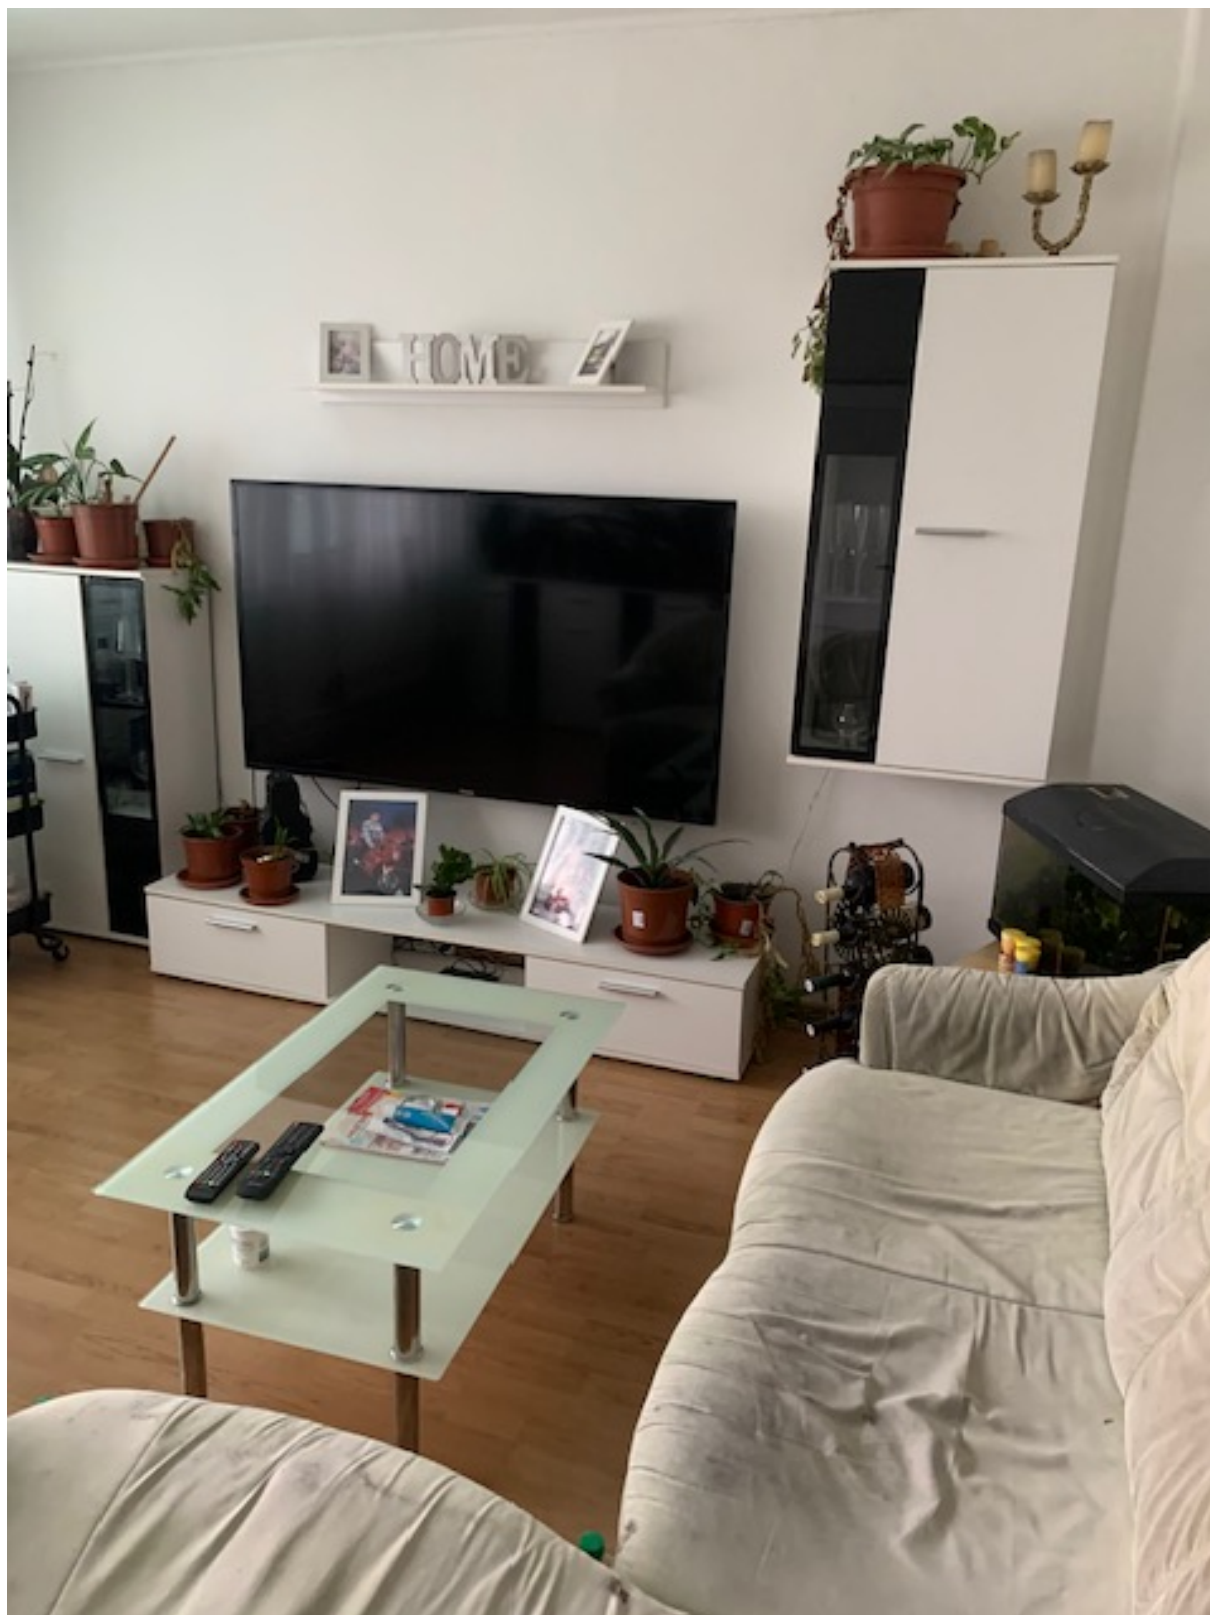
Obývací pokoj

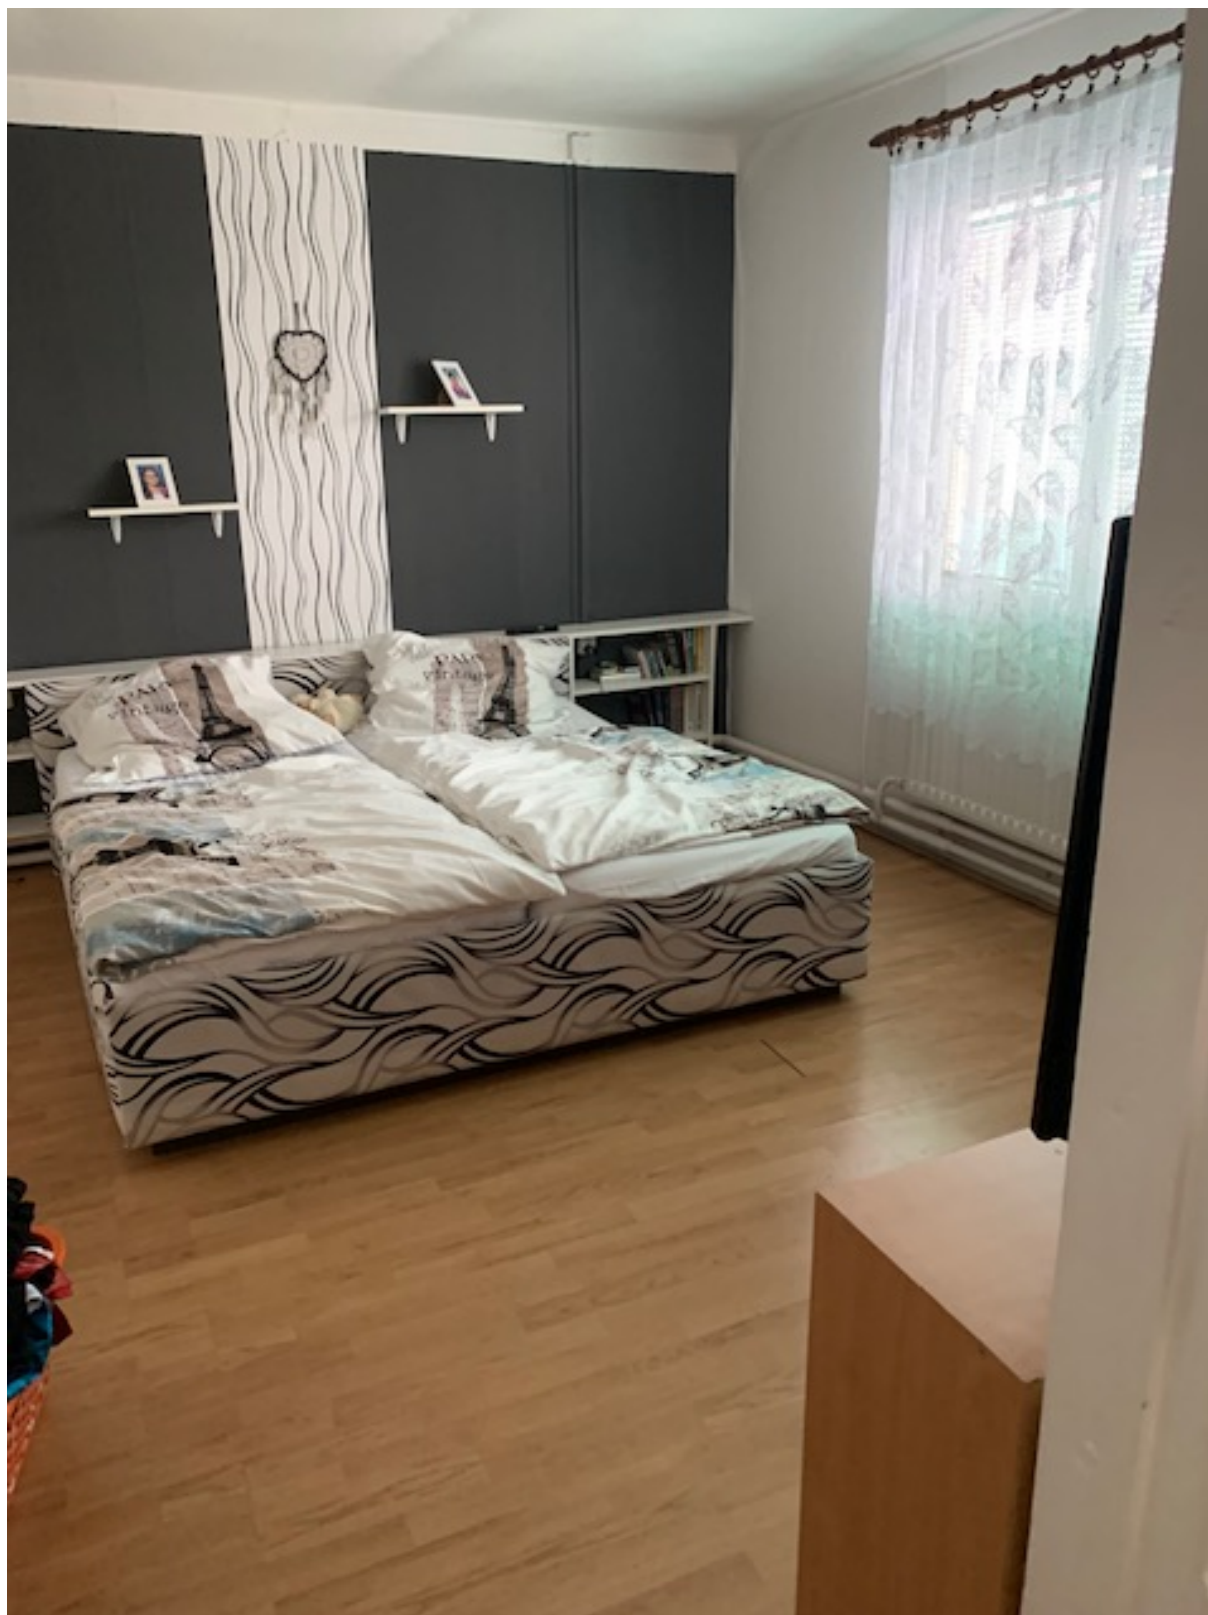
Ložnice

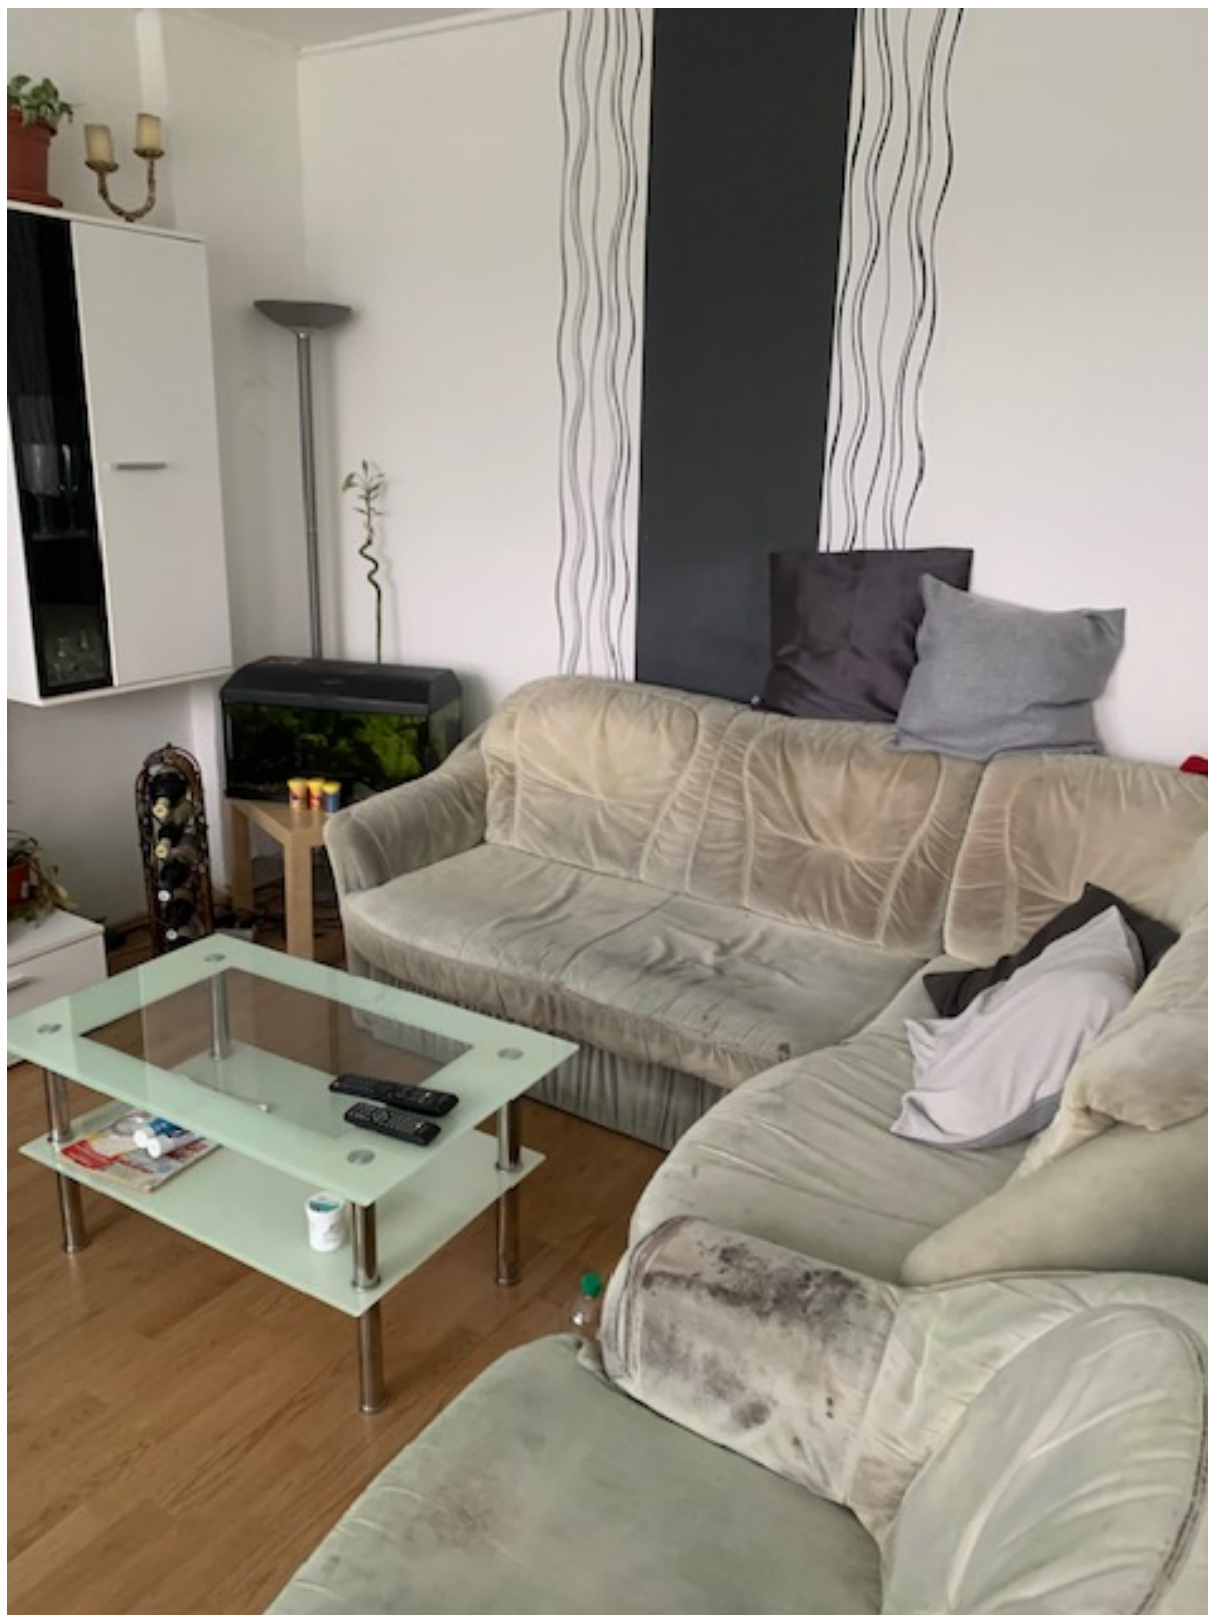
Obývací pokoj

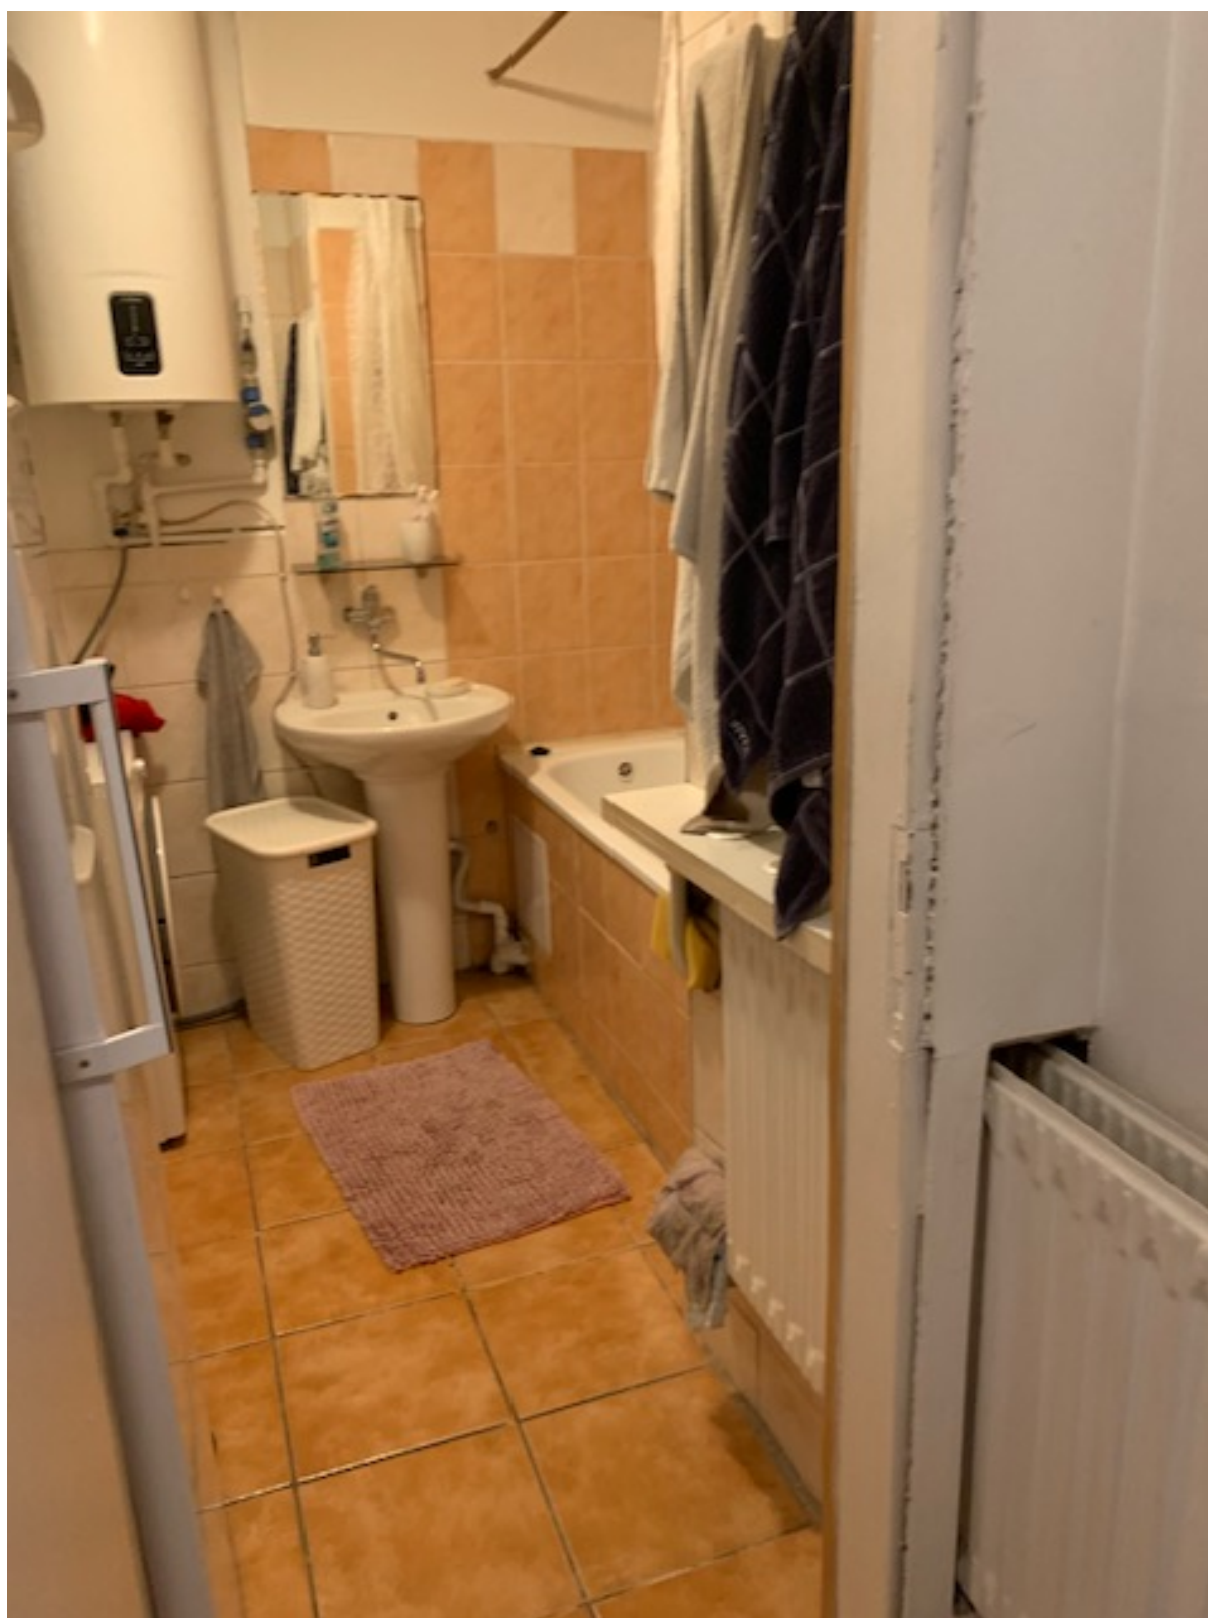
Koupelna s vestavěným elektrickým ohřivačem vody

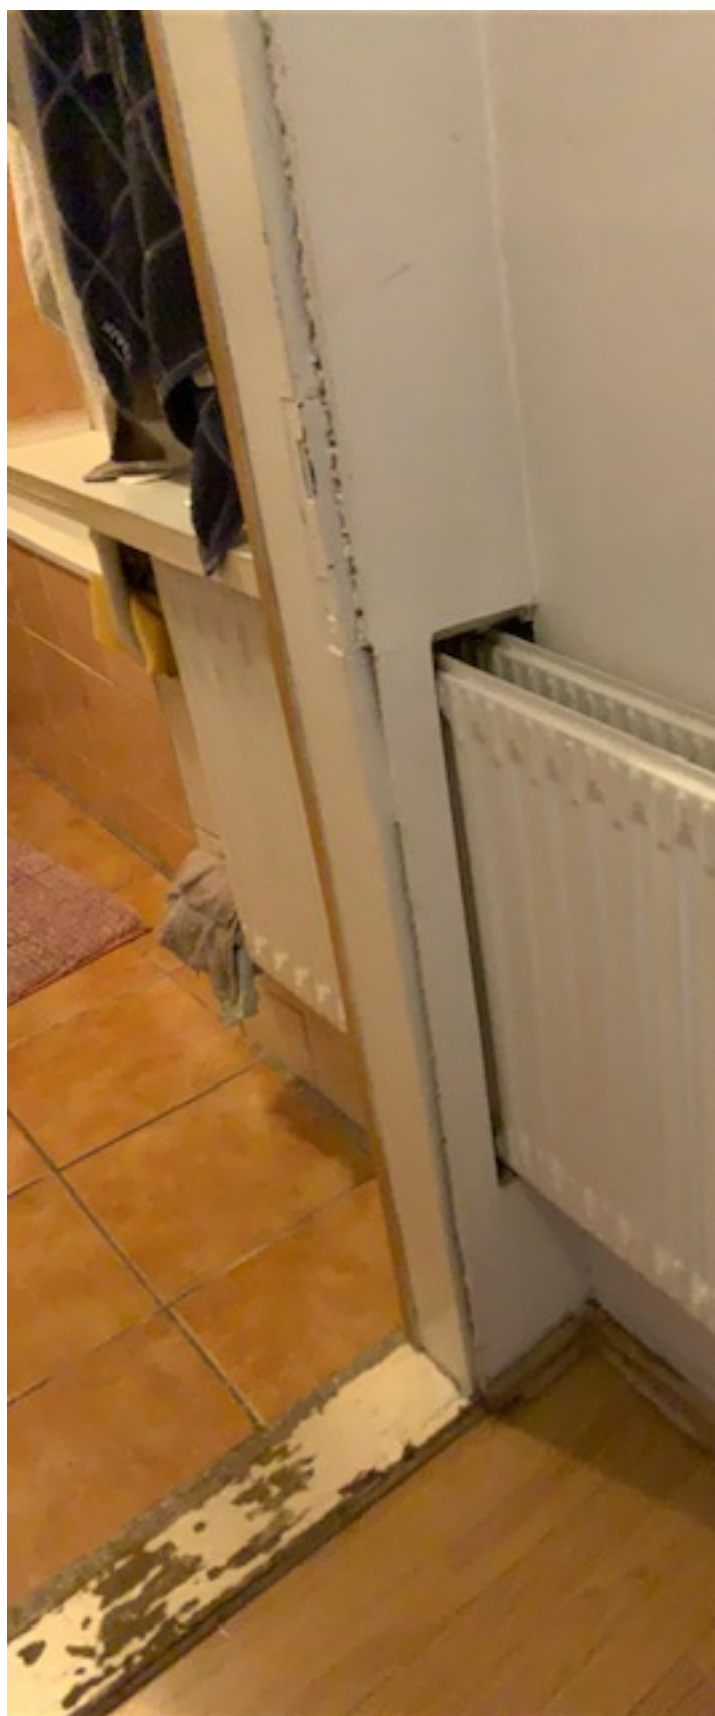
Nestandardní umístění radiátoru topení

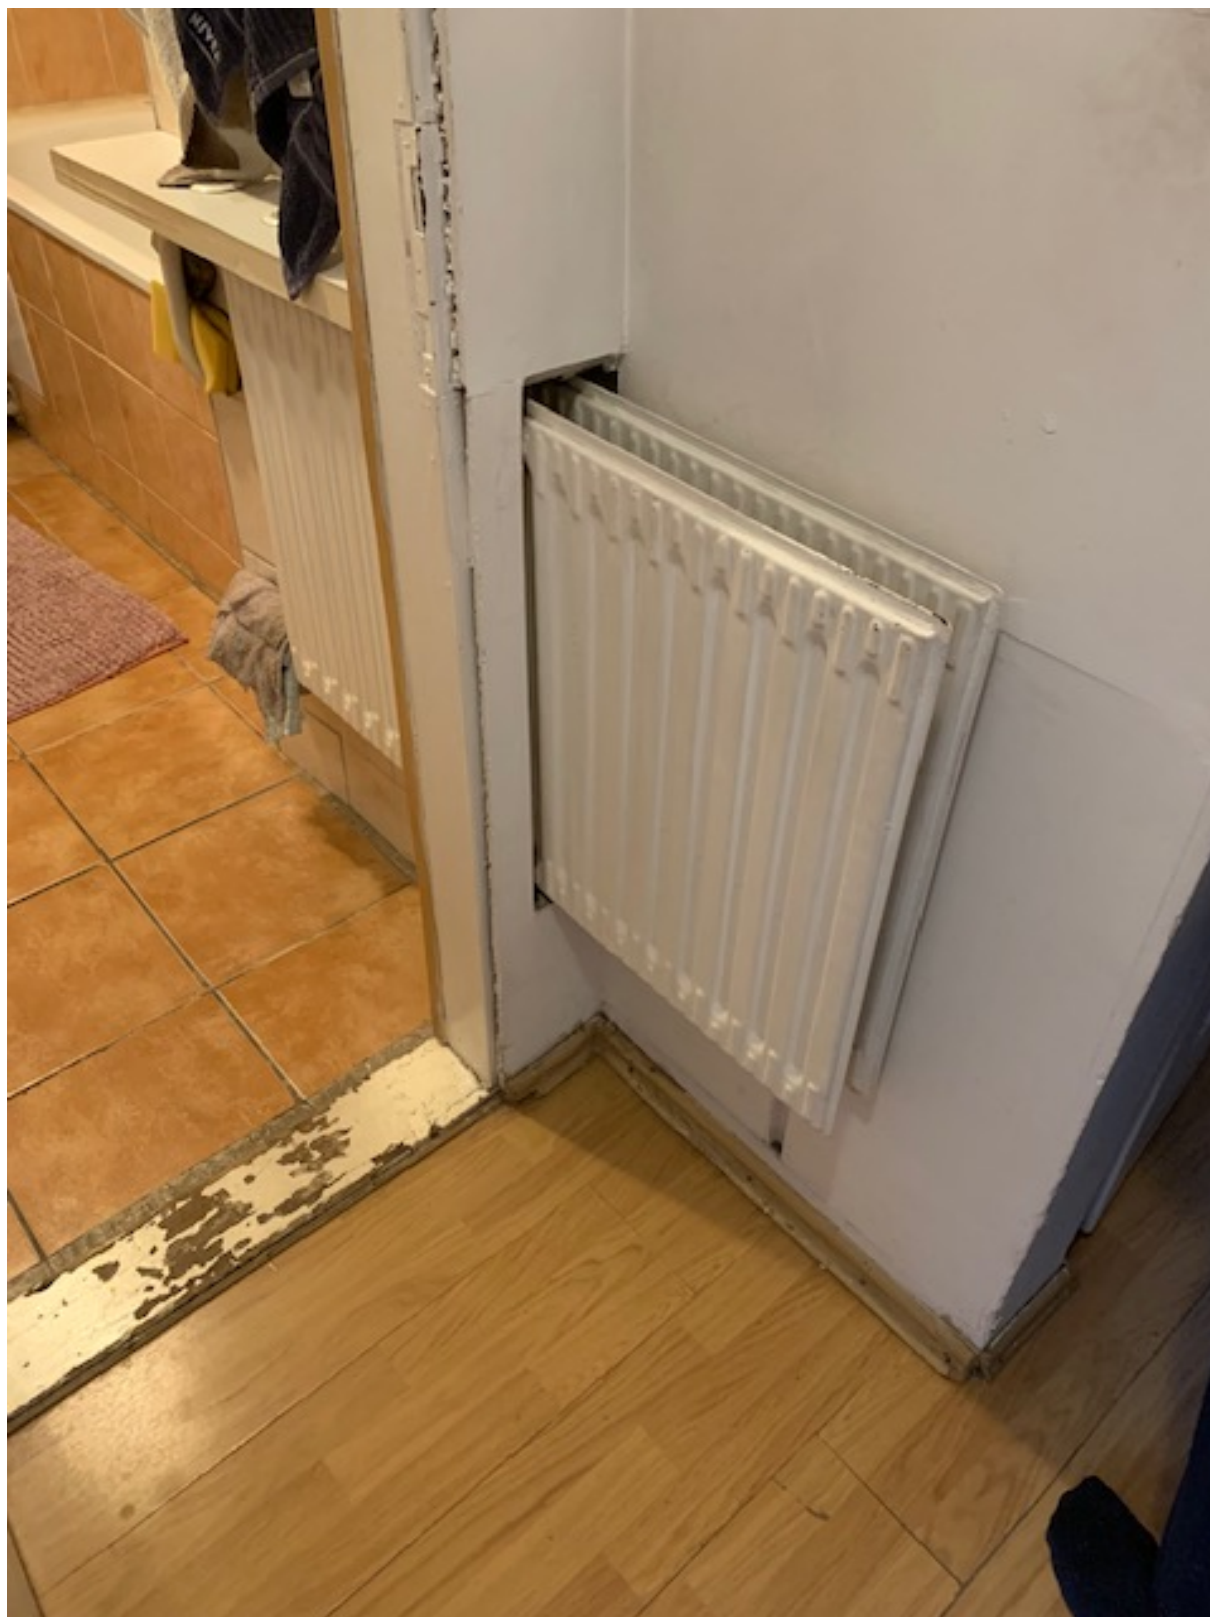
Přechod koupelna vs chodba
