**ODBORNÝ POSUDEK ze dne 24.1.2024**

***Odborného Stanovení efektivnosti plánovaných oprav (popř. investic) do nemovitostí na ul. Bedřišská 1540/8 cb1 a Jasinkova 1549/4 cb1 s ohledem na současný stav nemovitosti a na celkový technický stav nemovitostí v oblasti Bedřiška Ostrava – Mariánské Hory***

**Zadavatel:** Úřad městského obvodu Mariánské Hory a Hulváky  
Přemyslovců 63, 709 36 Ostrava – Mariánské Hory

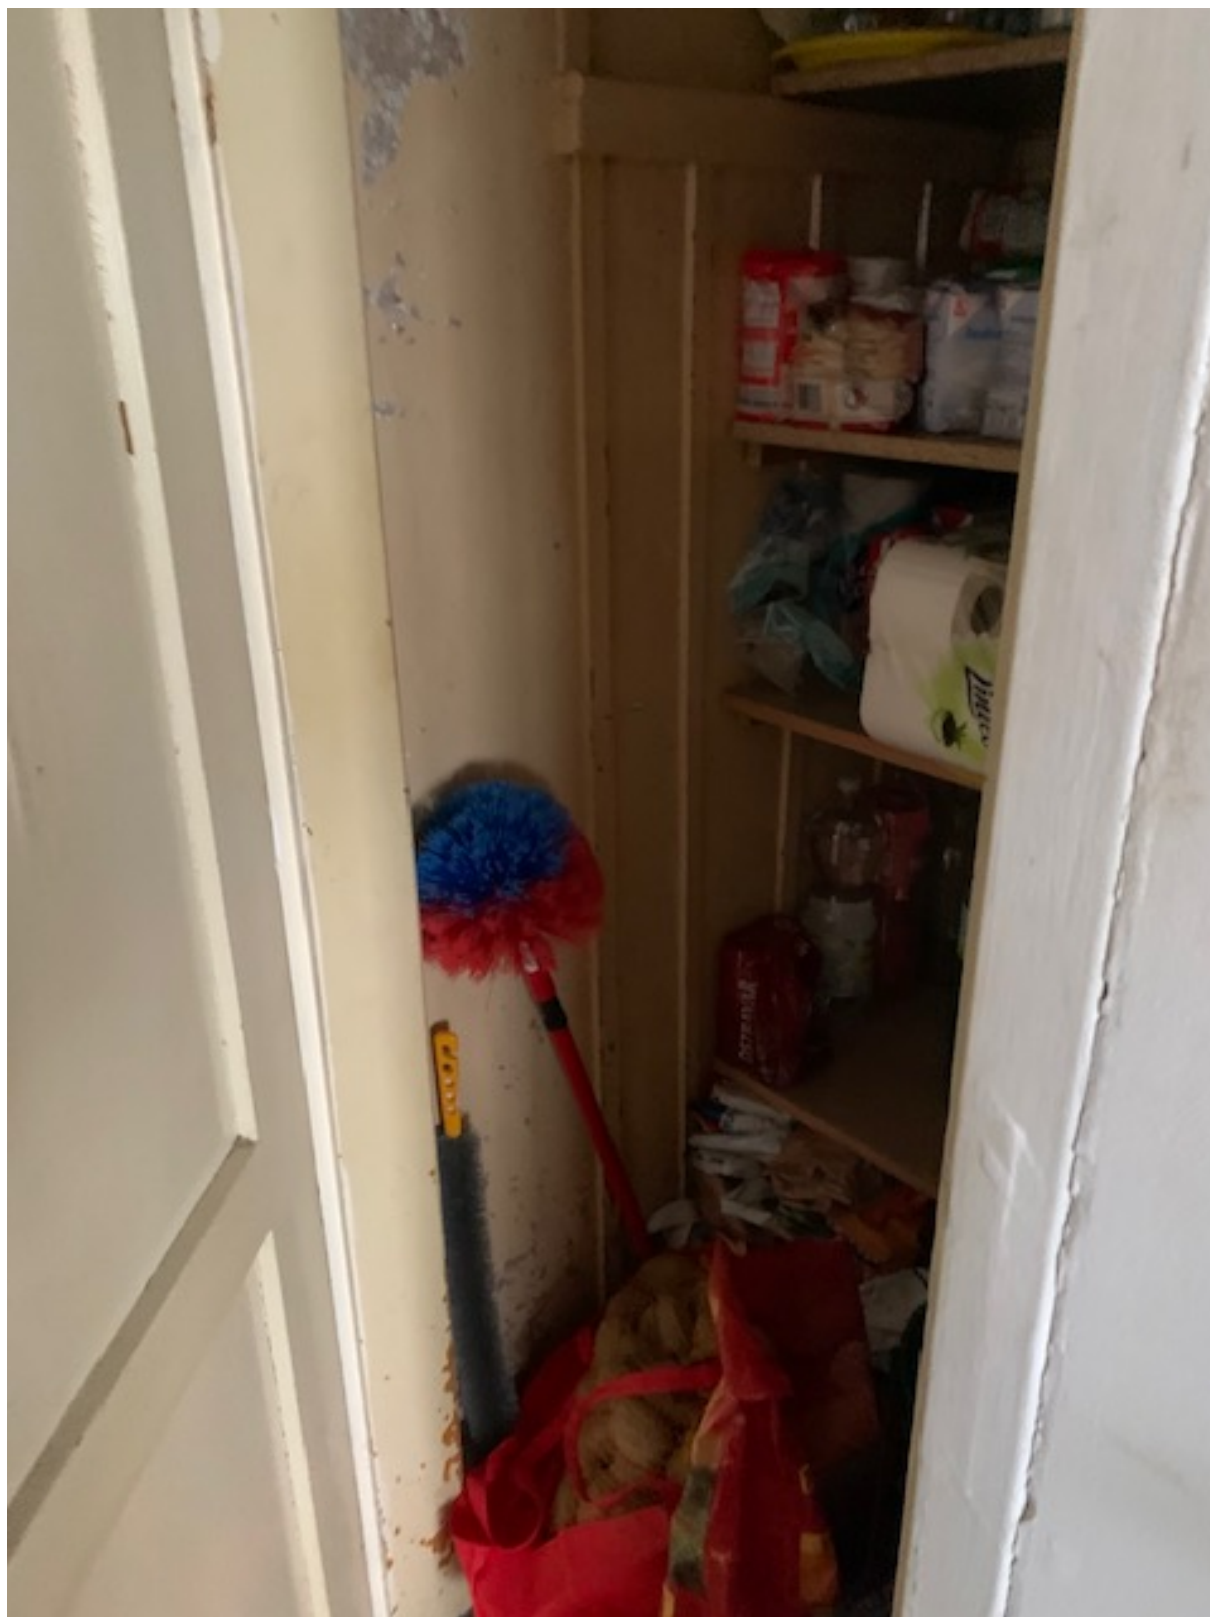
Úklidový kout

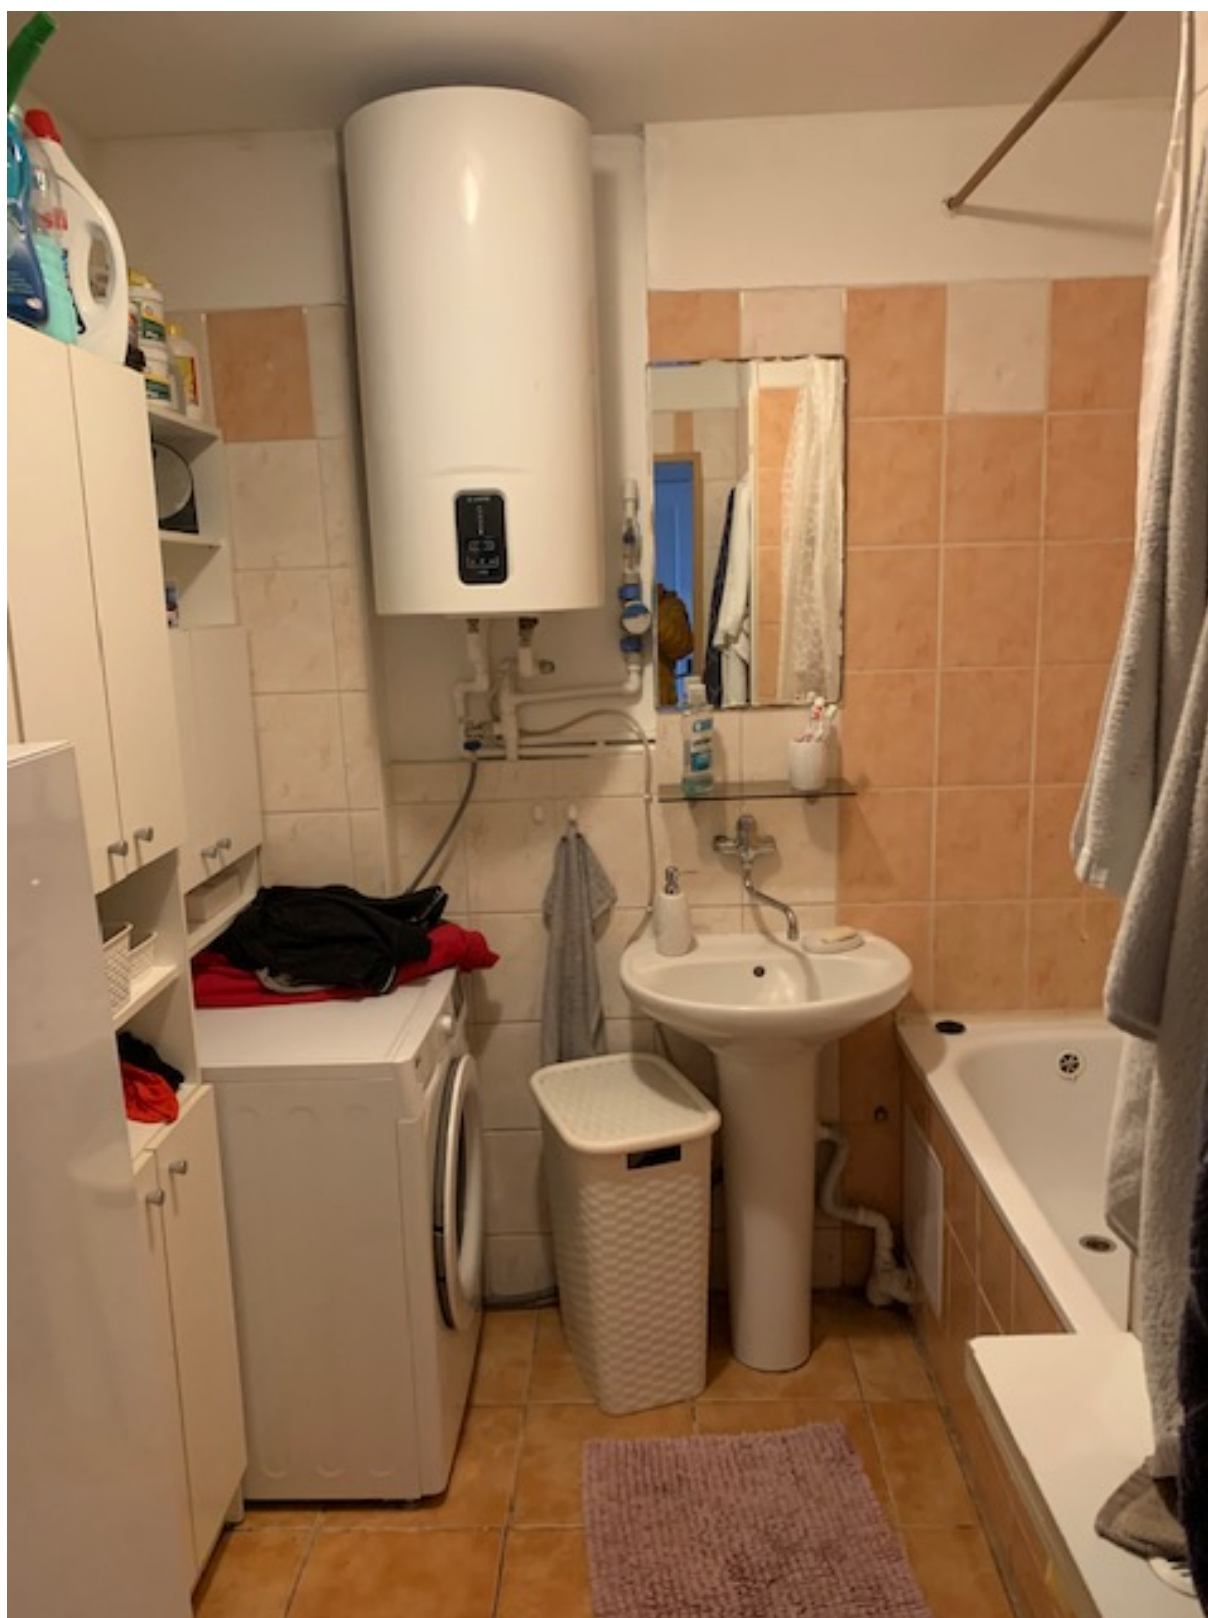
Koupelna

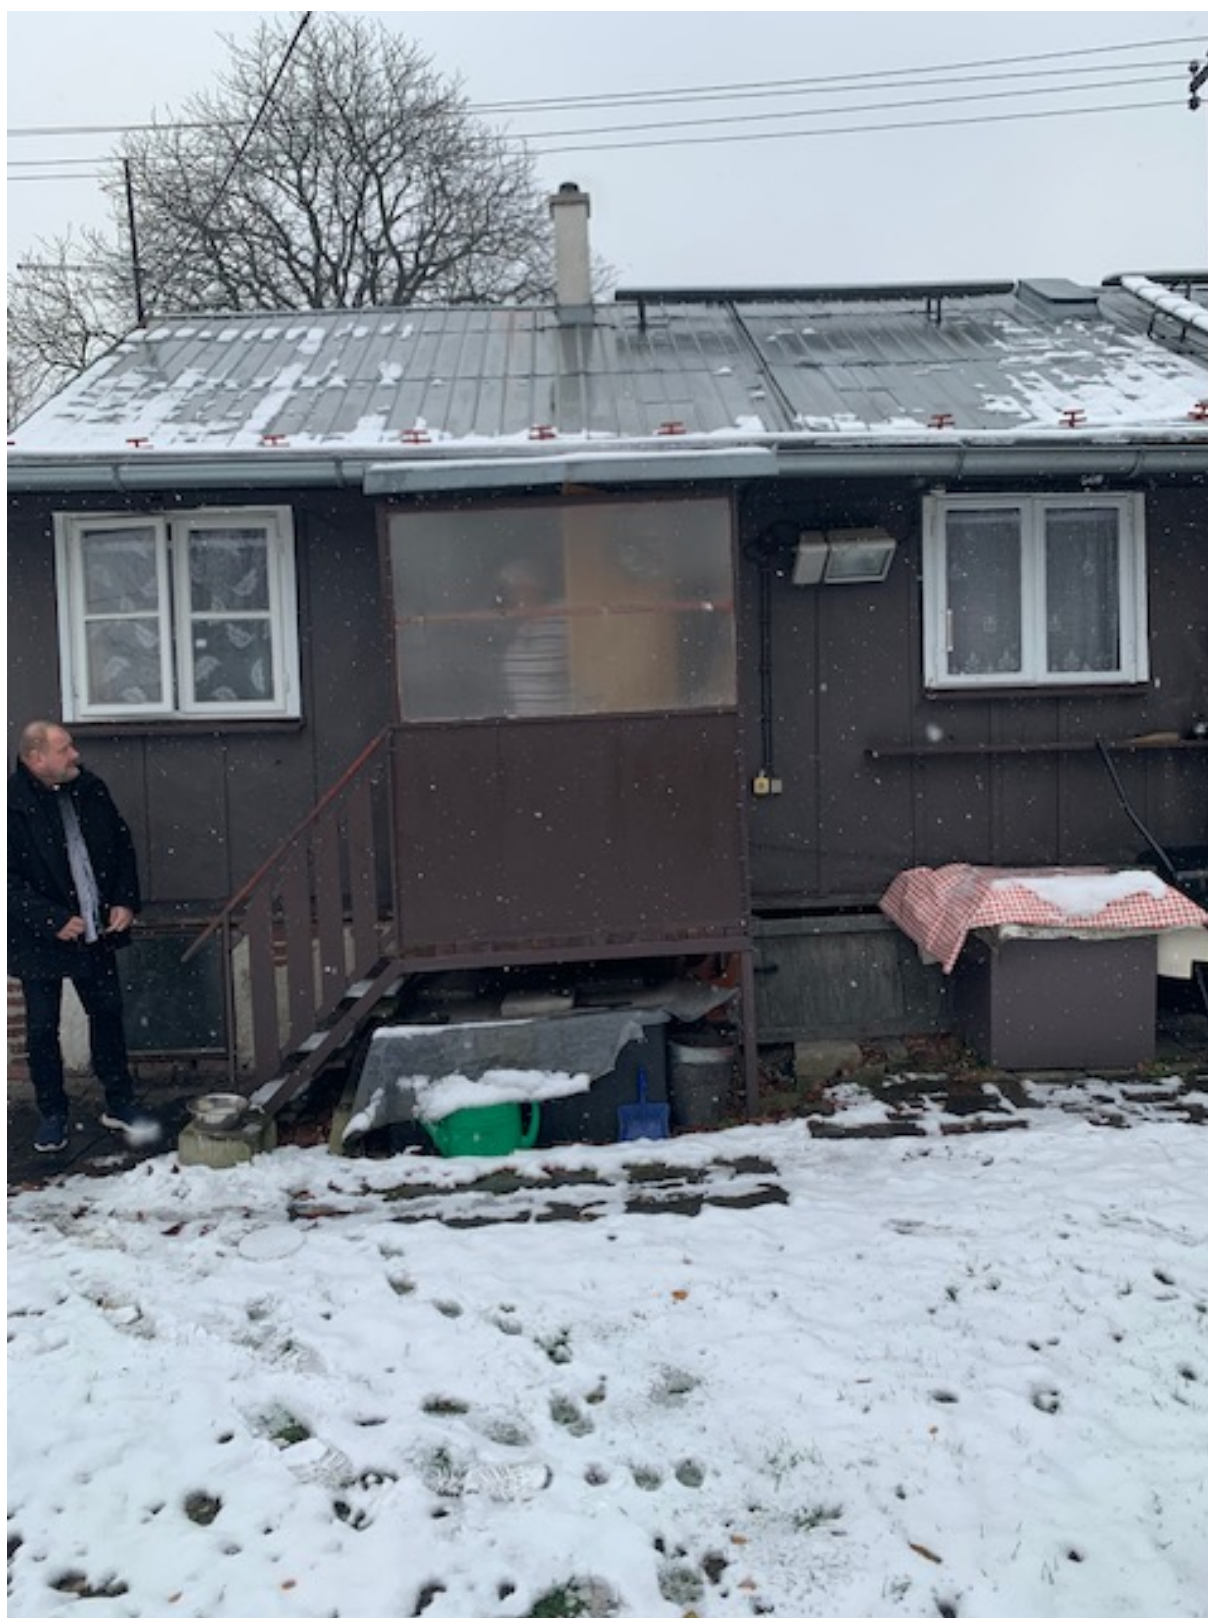
Pohled na vstup s malou otevřenou verandou

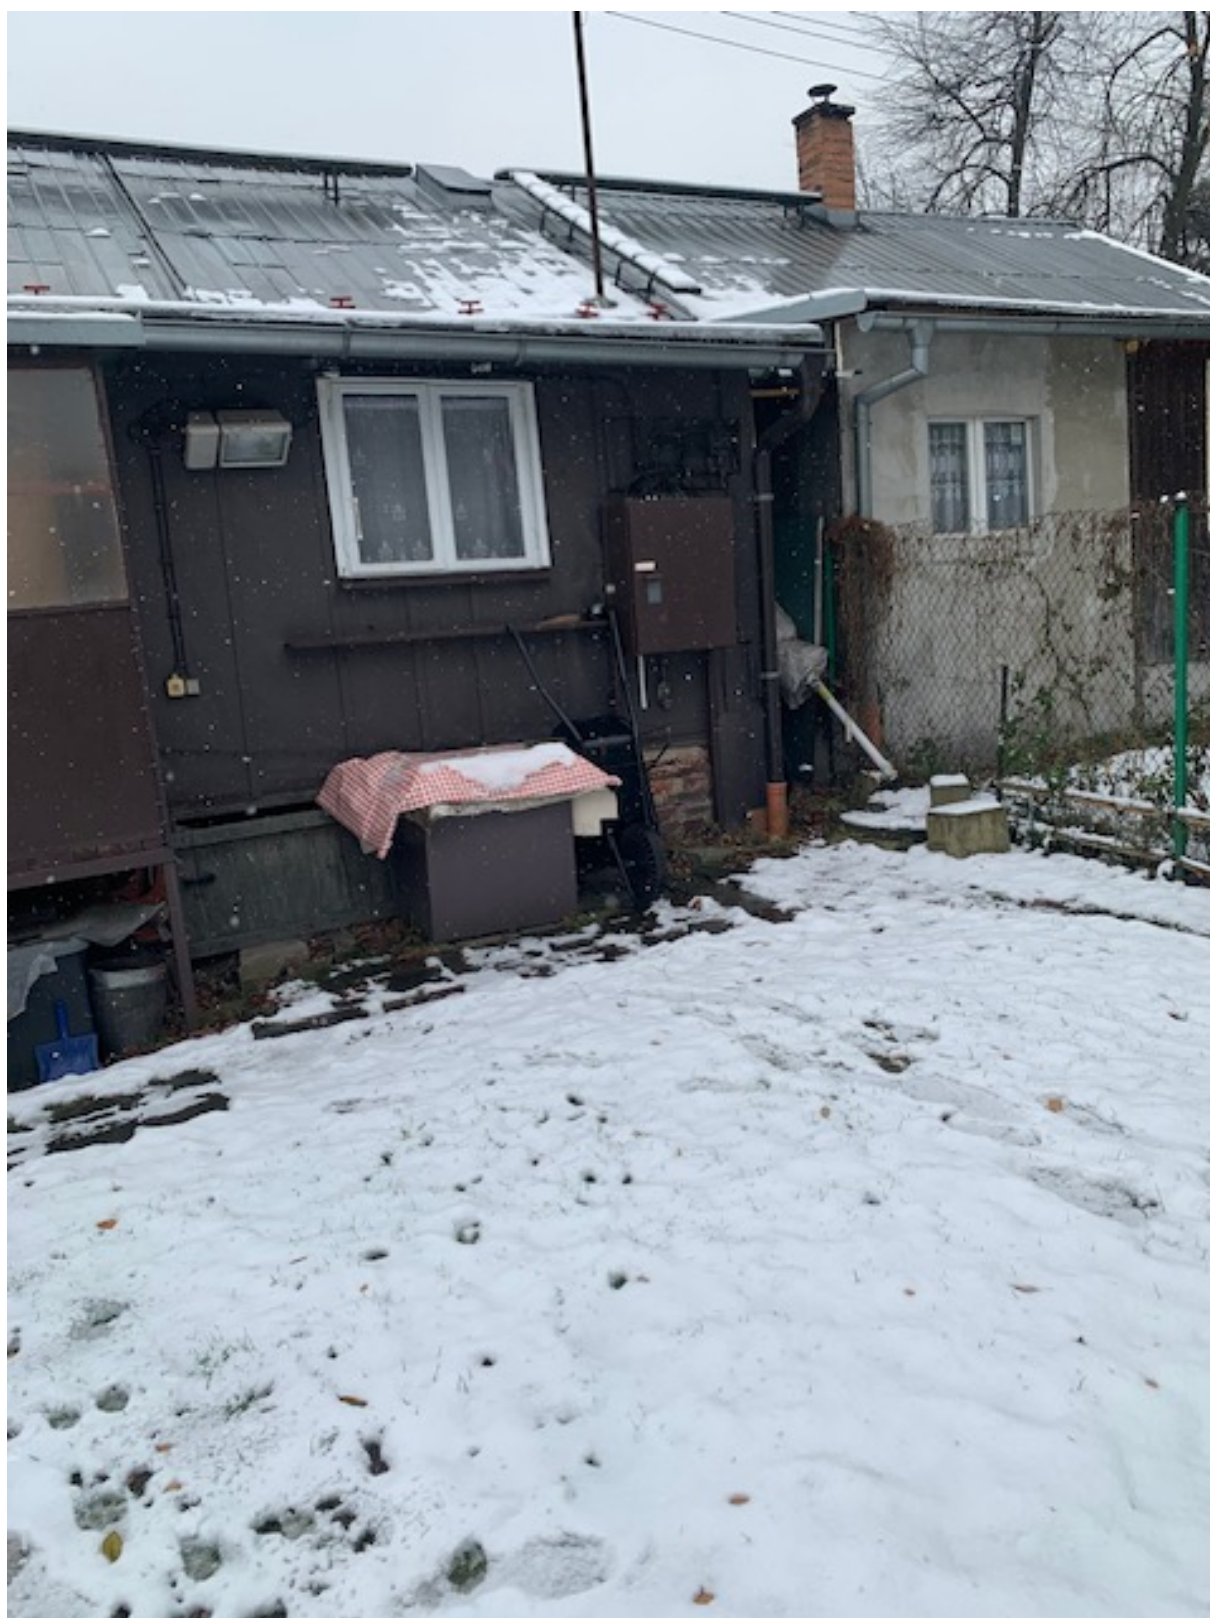
Pohled vnější ,okno do kuchyně

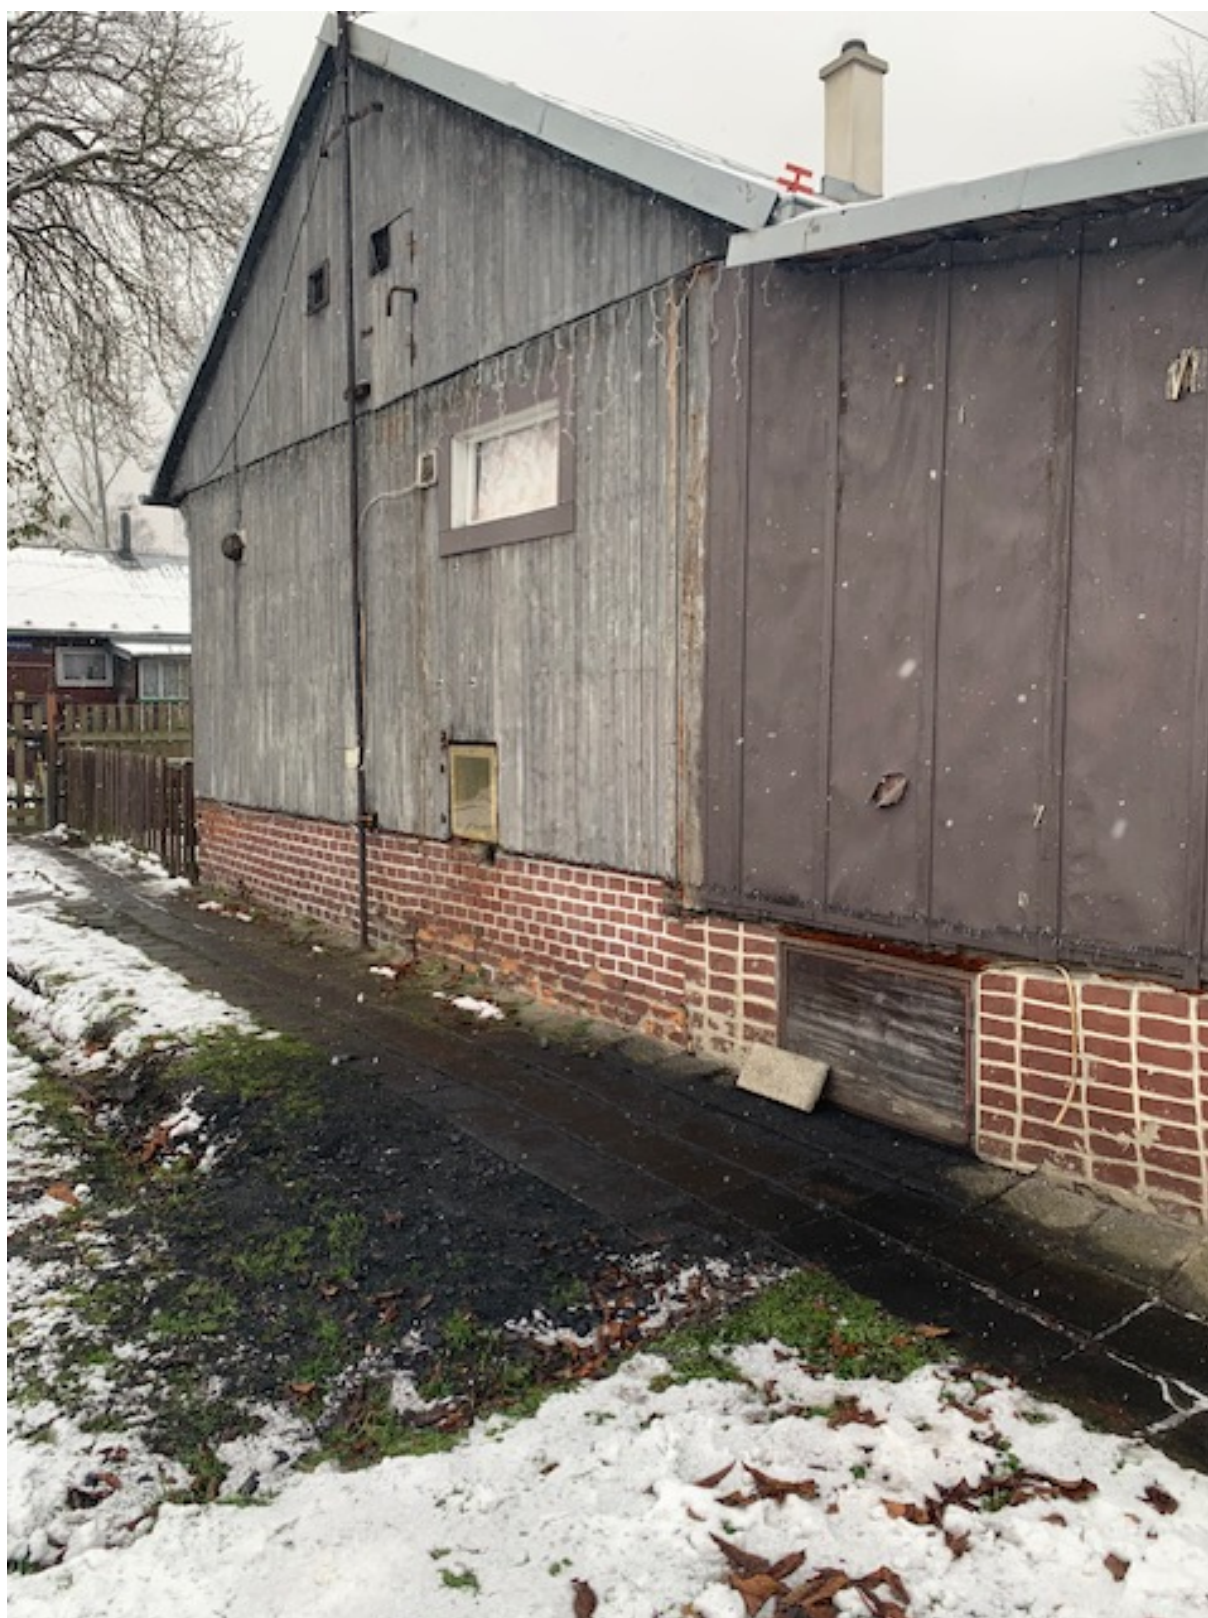
Boční vnější pohled s oknem do pokoje v mezipatře

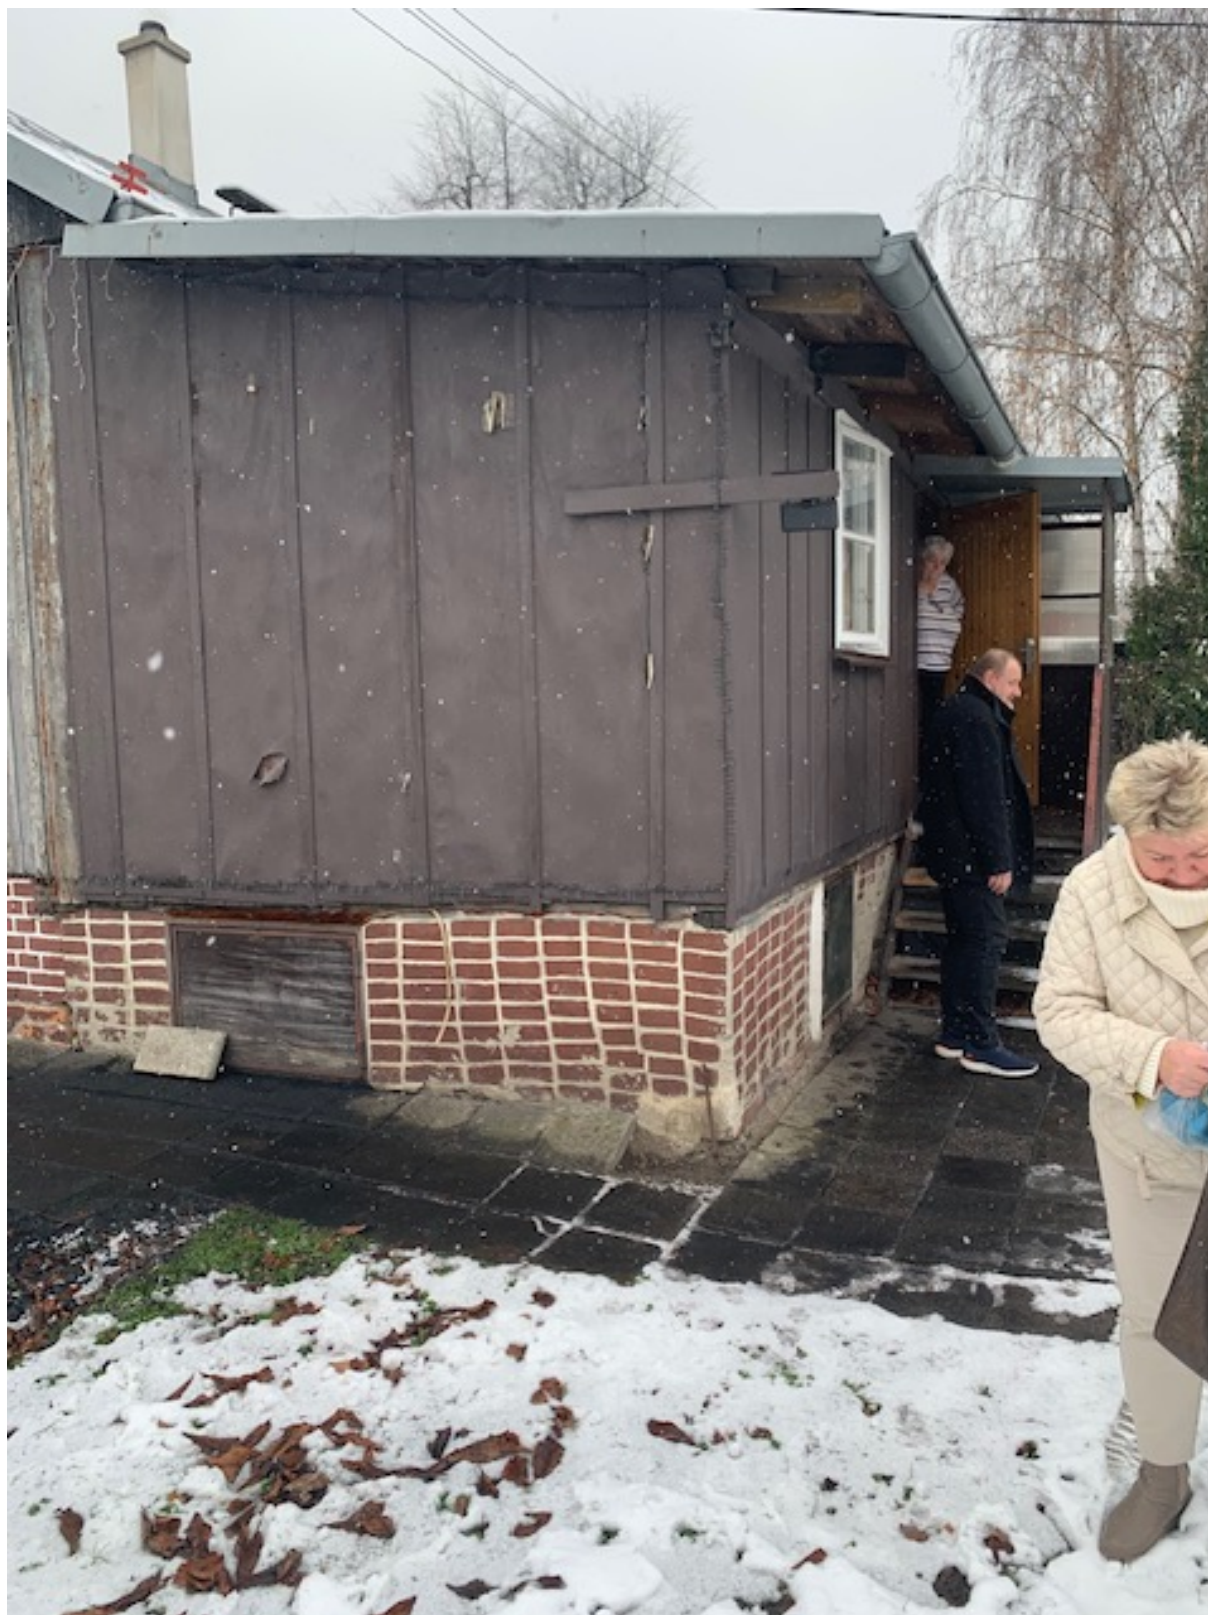
Vnější pohled na přístavbu

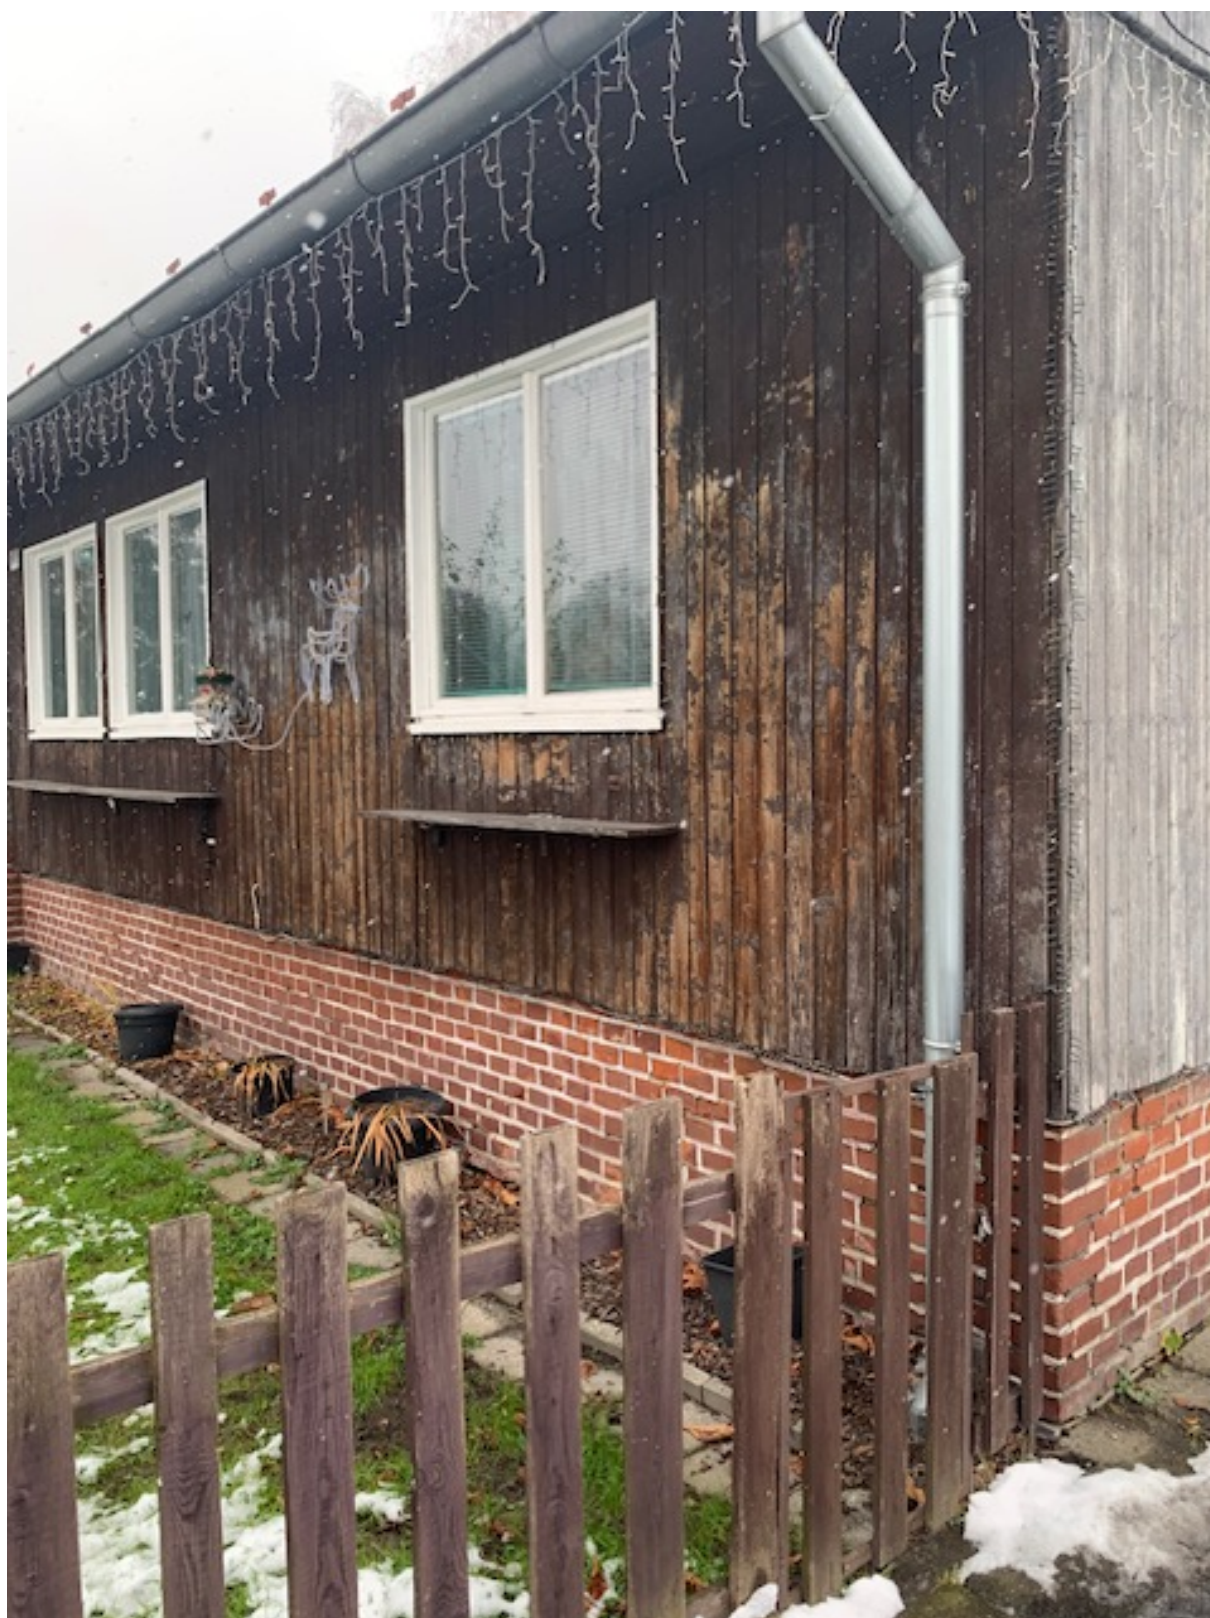
Vnější pohled od ulice

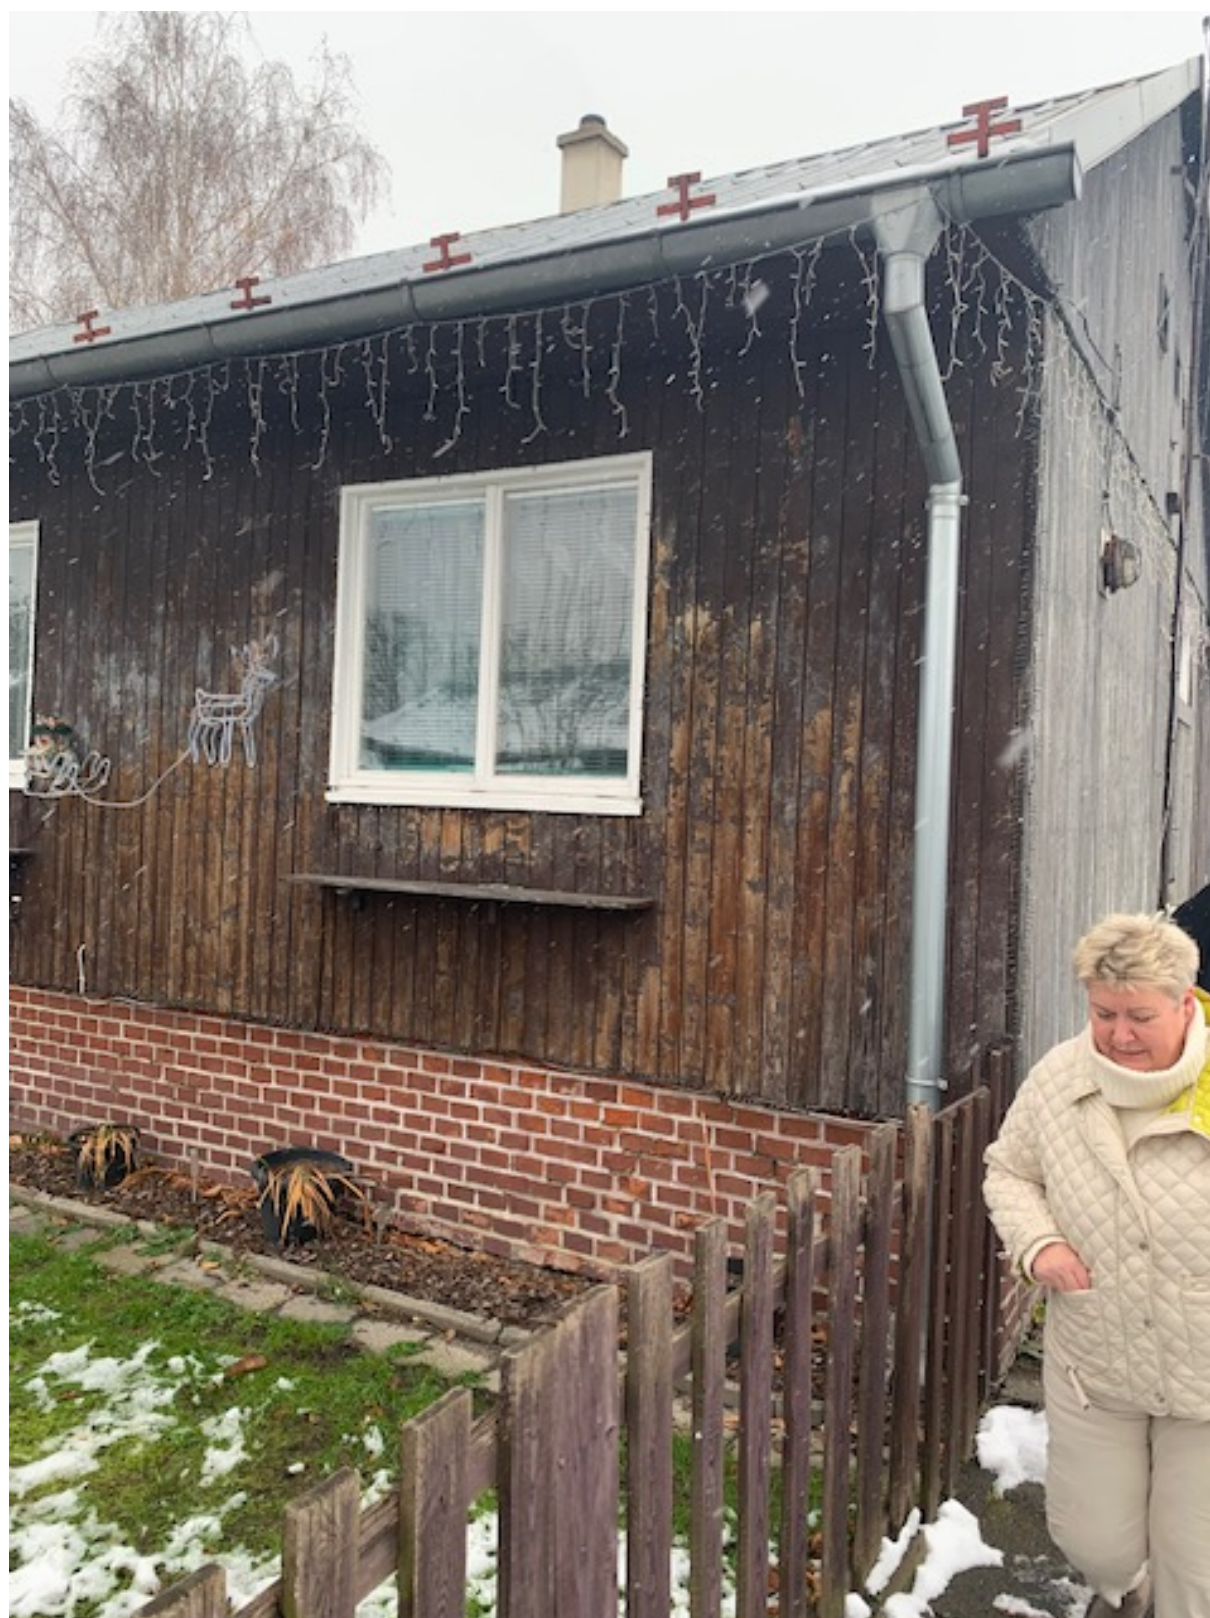
Vnější pohled od ulice (okno ložnice)
